Lote 4 - Rota: Raja Gabágia

FRATAR
ENGENHARIA CONSULTIVA

Diagnóstico da Calçada	Qualidade do Serviço	
Endereço: Av. Álvares Cabral, 990 Data do Registro: 20/11/2019 18:05:40 Num. Lote CTM: 10183100280	85	B

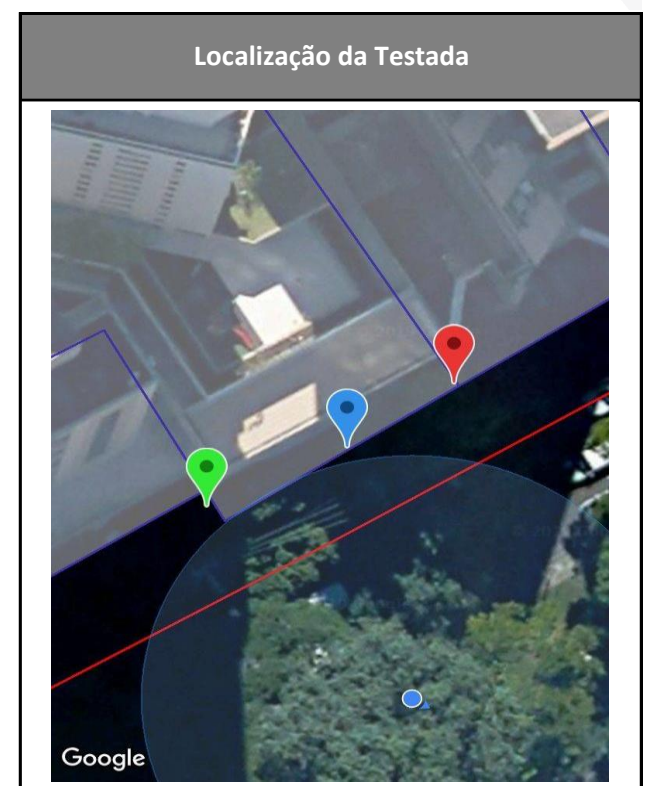
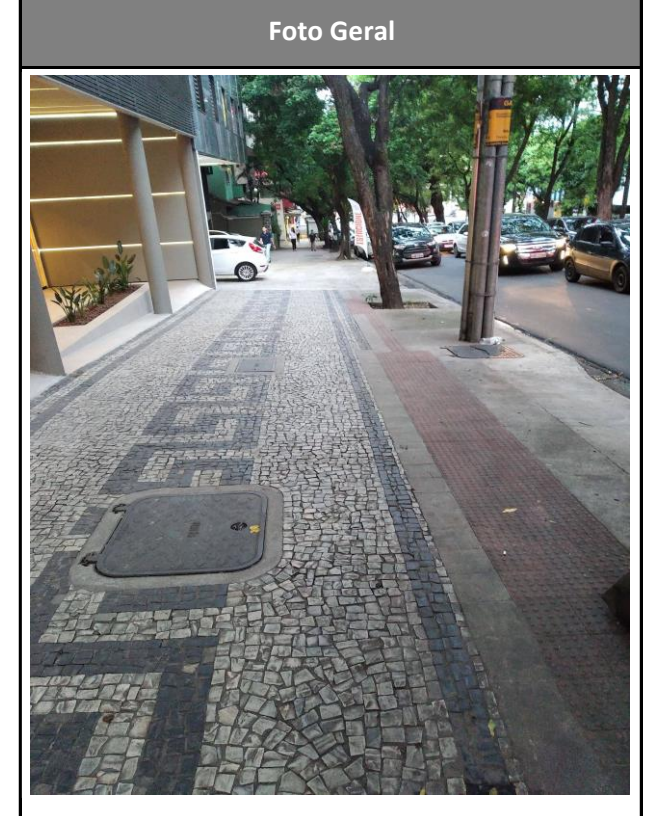
ID	Itens Avaliados	Respostas	Nota
P_1	O Mobiliário urbano está dentro da faixa de serviço de 70 cm ?	Sim	-
P_2	Qual a largura livre do Passeio ?	Acima de 1.50 m	10
P_3	Tipo de revestimento da calçada ?	Pedra Portuguesa	8
P_4	Existencia de Buracos ?	Nenhum	10
P_5	Condições Gerais do Piso e meio-fio da calçada ?	Ótimo(a)	10
P_6	Presença de desniveis ?	Leve	7
P_7	Tem rebaixamento de calçada para Pedestre ?	Não	10
P_8	Possui piso tátil ao longo da Calçada ?	Sim	-
P_9	A calçada Possui Rebaixamento de Veiculos correto ?	Sim	10
P_10	Existencia de altura livre menor que 2,10 m ?	Não	-
P_11	O Passeio está no padrao da SMPU ?	Não	0
P_12	A testada possui prática de estacionamento sobre o passeio ?	Não	10
P_13	Existe algum dispositivo de Drenagem sobre a calçada ?	Não	0
P_14	Existe PED em frente a testada ?	Não	-
P_15	Existe FTP em frente a testada ?	Não	-
P_16	Classificação geral da calçada pelo pesquisador.	Ótimo(a)	10

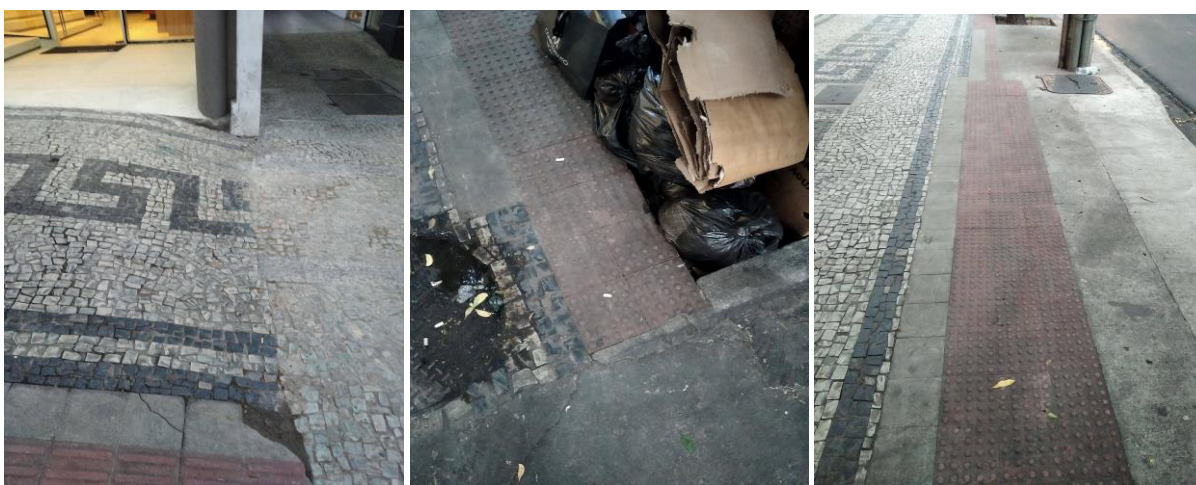
Fotos Complementares - Detalhes do Passeio

ID	Itens Avaliados	Respostas	Nota
P_7_1	Qual tipo do Rebaixo ?	0	0
P_7_1_1	Se for do Tipo 1, Passeio possui largura livre de 1,2 m ?	0	0
P_7_1_2	Se for do Tipo 1, O rebaixo tem abas conforme a norma ?	0	0
P_7_2	A rampa do rebaixo tem Inclinação da norma (8,33%) ?	0	0
P_7_3	O rebaixo possui piso tátil ?	0	0
P_7_3_1	O piso tátil de alerta e direcional do rebaixo está conforme a norma ?	0	0
P_8_1	O piso tátil está no eixo da faixa livre ?	Não	0
P_8_2	Se tem uma leve mudança de direção está conforme a norma ?	Não	0
P_8_3	Se tem mudança de direção de 90º ou maior está conforme a norma ?	0	0
P_8_4	Se tem mudança de direção de três faixas direcionais está conforme a norma ?	0	0
P_8_5	Se tem mudança de direção de quatro faixas direcionais está conforme a norma?	0	0
P_8_6	Tem piso tátil em pontos de ônibus conforme a norma?	N.A	0
P_8_7	O piso tátil tem conexão com os lotes vizinhos?	Sim	0
P_8_8	O piso tátil está em boas condições aparentes?	Sim	0

P_8_9	O piso tátil apresenta desenho com bom senso?	Sim	0
P_13_1	Dispositivo de Drenagem está devidamente instalado e bem conservado?	0	0
P_13_2	Dispositivo de Drenagem oferece risco para caminhamento seguro de pedestre?	0	0
