Diagnóstico da Calçada	Qualidade do Serviço	
Endereço: Av. Portugal, 880	80	B
Data do Registro: 16/11/2019 10:46:21		
Num. Lote CTM: 200011602895

Diagnóstico da Calçada	Qualidade do Serviço		Complemento do Diagnóstico
Endereço: Av. Portugal, 880 Data do Registro: 16/11/2019 10:46:21 Num. Lote CTM: 200011602895	80	B

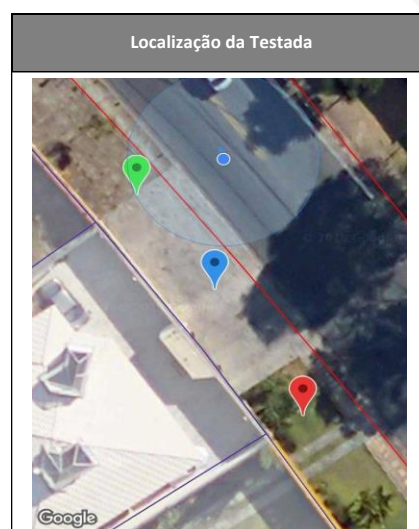
ID	Itens Avaliados	Respostas	Nota
P_1	O Mobiliário urbano está dentro da faixa de serviço de 70 cm ?	Sim	-
P_2	Qual a largura livre do Passeio ?	Acima de 1.50 m	10
P_3	Tipo de revestimento da calçada ?	Outro	0
P_4	Existência de Buracos ?	Nenhum	10
P_5	Condições Gerais do Piso e meio-fio da calçada ?	Ótimo(a)	10
P_6	Presença de desníveis ?	Nenhum	10
P_7	Tem rebaixamento de calçada para Pedestre ?	Não	10
P_8	Possui piso tátil ao longo da Calçada ?	Não	-
P_9	A calçada Possui Rebaixamento de Veículos correto ?	Sim	10
P_10	Existência de altura livre menor que 2,10 m ?	Não	-
P_11	O Passeio está no padrão da SMPU ?	Não	0
P_12	A testada possui prática de estacionamento sobre o passeio ?	Não	10
P_13	Existe algum dispositivo de Drenagem sobre a calçada ?	Não	0
P_14	Existe PED em frente a testada ?	Não	-
P_15	Existe FTP em frente a testada ?	Não	-
P_16	Classificação geral da calçada pelo pesquisador.	Ótimo(a)	10
