Diagnóstico da Calçada	Qualidade do Serviço	
Endereço: Av. Nossa Sra. Do Carmo, s/nº	66	C
Data do Registro: 12/11/2019 12:40:38		
Num. Lote CTM: 80189700210

Diagnóstico da Calçada	Qualidade do Serviço		Complemento do Diagnóstico
Endereço: Av. Nossa Sra. Do Carmo, s/nº Data do Registro: 12/11/2019 12:40:38 Num. Lote CTM: 80189700210	66	C

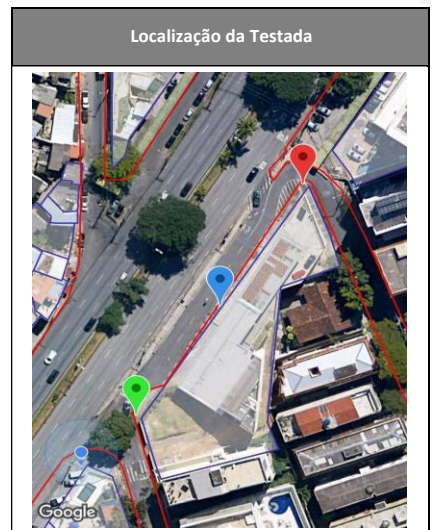
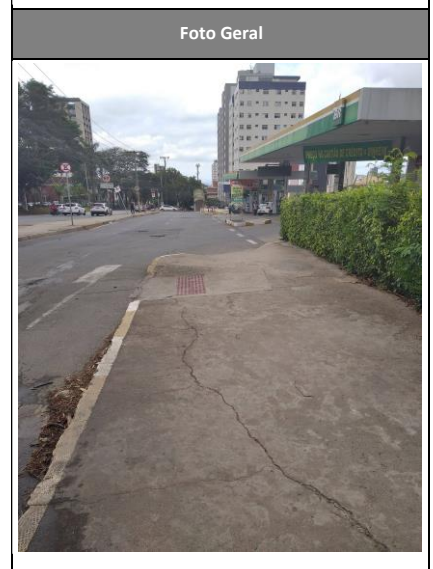
ID	Itens Avaliados	Respostas	Nota
P_1	O Mobiliário urbano está dentro da faixa de serviço de 70 cm ?	Sim	-
P_2	Qual a largura livre do Passeio ?	Entre 1.20 m e 1.50 m	10
P_3	Tipo de revestimento da calçada ?	Concreto	10
P_4	Existência de Buracos ?	Nenhum	10
P_5	Condições Gerais do Piso e meio-fio da calçada ?	Regular	10
P_6	Presença de desníveis ?	Nenhum	10
P_7	Tem rebaixamento de calçada para Pedestre ?	Não, mas deveria ter.	0
P_8	Possui piso tátil ao longo da Calçada ?	Não	-
P_9	A calçada Possui Rebaixamento de Veículos correto ?	Sim	0
P_10	Existência de altura livre menor que 2,10 m ?	Não	-
P_11	O Passeio está no padrão da SMPU ?	Não	0
P_12	A testada possui prática de estacionamento sobre o passeio ?	Não	0
P_13	Existe algum dispositivo de Drenagem sobre a calçada ?	Não	0
P_14	Existe PED em frente a testada ?	Não	-
P_15	Existe FTP em frente a testada ?	Não	-
P_16	Classificação geral da calçada pelo pesquisador.	Regular	5
