Lote 1 - Rota: Padre Pedro Pinto

Diagnóstico da Calçada	Qualidade do Serviço	
Endereço: Rua Padre Pedro Pinto, 2055	64	C
Data do Registro: 21/11/2019 12:05:27		
Num. Lote CTM: 190990900390

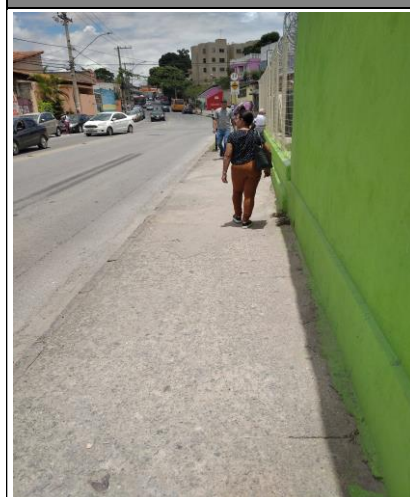
Foto Geral

ID	Itens Avaliados	Respostas	Nota
P_1	O Mobiliário urbano está dentro da faixa de serviço de 70 cm ?	Sim	-
P_2	Qual a largura livre do Passeio ?	Acima de 1.50 m	10
P_3	Tipo de revestimento da calçada ?	Concreto	10
P_4	Existência de Buracos ?	Poucos	5
P_5	Condições Gerais do Piso e meio-fio da calçada ?	Regular	5
P_6	Presença de desníveis ?	Nenhum	10
P_7	Tem rebaixamento de calçada para Pedestre ?	Sim	9
P_8	Possui piso tátil ao longo da Calçada ?	Não	-
P_9	A calçada Possui Rebaixamento de Veículos correto ?	N.A	0
P_10	Existência de altura livre menor que 2,10 m ?	Não	-
P_11	O Passeio está no padrão da SMPU ?	Não	0
P_12	A testada possui prática de estacionamento sobre o passeio ?	Não	10
P_13	Existe algum dispositivo de Drenagem sobre a calçada ?	Não	0
P_14	Existe PED em frente a testada ?	Não	-
P_15	Existe FTP em frente a testada ?	Não	-
P_16	Classificação geral da calçada pelo pesquisador.	Regular	5
