Lote 5 - Rota: Sul

Diagnóstico da Calçada	Qualidade do Serviço	
Endereço: Av. Cristóvão Colombo, s/nº	75	B
Data do Registro: 02/11/2019 12:04:15		
Num. Lote CTM: 10064000645

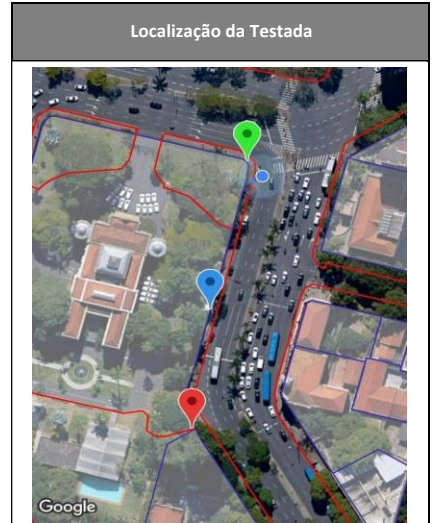
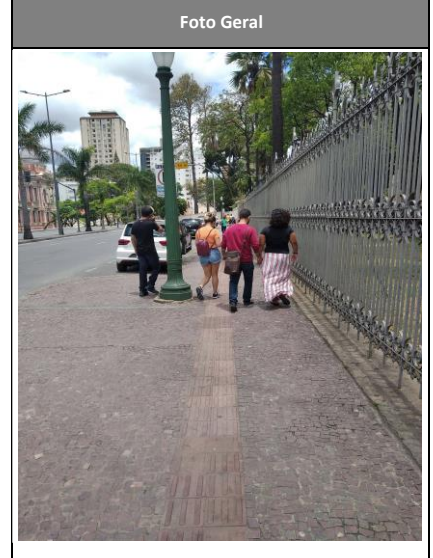
ID	Itens Avaliados	Respostas	Nota
P_1	O Mobiliário urbano está dentro da faixa de serviço de 70 cm ?	Sim	-
P_2	Qual a largura livre do Passeio ?	Acima de 1.50 m	10
P_3	Tipo de revestimento da calçada ?	Pedra Portuguesa	8
P_4	Existência de Buracos ?	Nenhum	5
P_5	Condições Gerais do Piso e meio-fio da calçada ?	Ótimo(a)	10
P_6	Presença de desníveis ?	Leve	10
P_7	Tem rebaixamento de calçada para Pedestre ?	Sim	7
P_8	Possui piso tátil ao longo da Calçada ?	Sim	-
P_9	A calçada Possui Rebaixamento de Veículos correto ?	N.A	0
P_10	Existência de altura livre menor que 2,10 m ?	Não	-
P_11	O Passeio está no padrão da SMPU ?	Não	0
P_12	A testada possui prática de estacionamento sobre o passeio ?	Não	10
P_13	Existe algum dispositivo de Drenagem sobre a calçada ?	Não	0
P_14	Existe PED em frente a testada ?	Não	-
P_15	Existe FTP em frente a testada ?	Sim	-
P_16	Classificação geral da calçada pelo pesquisador.	Ótimo(a)	10
