# Lote 4 - Rota: Contorno

Diagnóstico da Calçada	Qualidade do Serviço	
Endereço: Av.Contorno, 1550	<b>78</b>	<b>B</b>
Data do Registro: 01/11/2019 15:33:08		
Num. Lote CTM: 10504800390

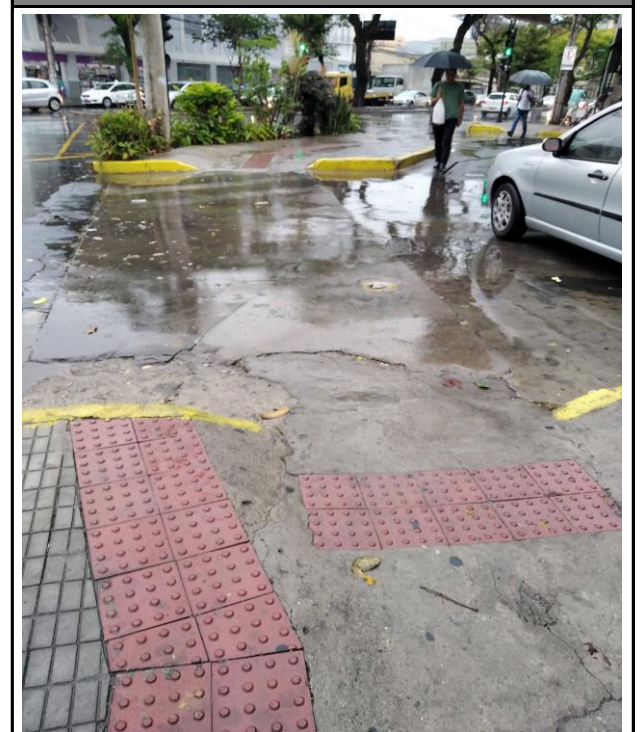
## Foto Geral

ID	Itens Avaliados	Respostas	Nota
P_1	O Mobiliário urbano está dentro da faixa de serviço de 70 cm ?	Não	-
P_2	Qual a largura livre do Passeio ?	Acima de 1.50 m	10
P_3	Tipo de revestimento da calçada ?	Concreto	10
P_4	Existencia de Buracos ?	Nenhum	10
P_5	Condições Gerais do Piso e meio-fio da calçada ?	Ótimo(a)	10
P_6	Presença de desniveis ?	Nenhum	10
P_7	Tem rebaixamento de calçada para Pedestre ?	Sim	8
P_8	Possui piso tátil ao longo da Calçada ?	Sim	-
P_9	A calçada Possui Rebaixamento de Veiculos correto ?	N.A	0
P_10	Existencia de altura livre menor que 2,10 m ?	Não	-
P_11	O Passeio está no padrao da SMPU ?	Não	0
P_12	A testada possui prática de estacionamento sobre o passeio ?	Não	10
P_13	Existe algum dispositivo de Drenagem sobre a calçada ?	Não	0
P_14	Existe PED em frente a testada ?	Não	-
P_15	Existe FTP em frente a testada ?	Não	-
P_16	Classificação geral da calçada pelo pesquisador.	Ótimo(a)	10

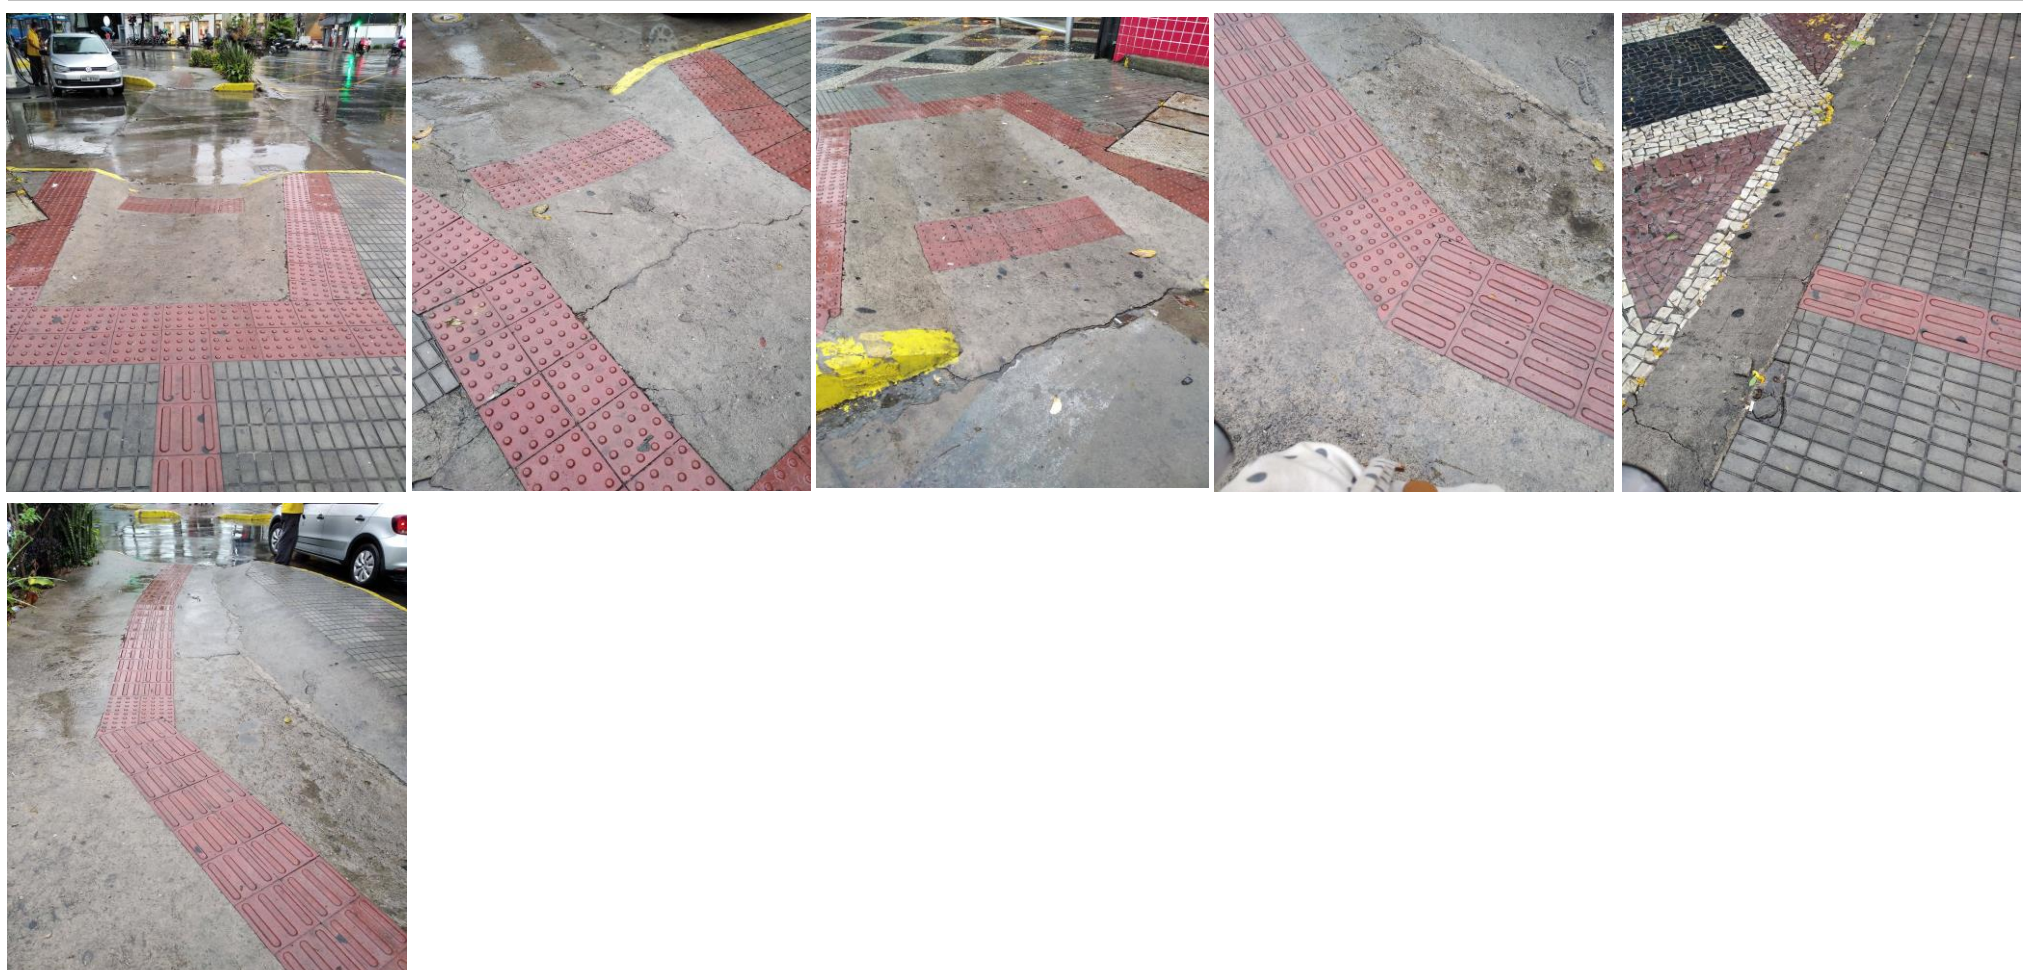
## Fotos Complementares - Detalhes do Passeio

ID	Itens Avaliados	Respostas	Nota
P_7_1	Qual tipo do Rebaixo ?	Rebaixo Tipo 1 (trapézio)	0
P_7_1_1	Se for do Tipo 1, Passeio possui largura livre de 1,2 m ?	Sim	0
P_7_1_2	Se for do Tipo 1, O rebaixo tem abas conforme a norma ?	Não	0
P_7_2	A rampa do rebaixo tem Inclinação da norma (8,33%) ?	Sim	0
P_7_3	O rebaixo possui piso tátil ?	Tem só piso de alerta	-1
P_7_3_1	O piso tátil de alerta e direcional do rebaixo está conforme a norma ?	Sim	0
P_8_1	O piso tátil está no eixo da faixa livre ?	Sim	0
P_8_2	Se tem uma leve mudança de direção está conforme a norma ?	Sim	0
P_8_3	Se tem mudança de direção de 90º ou maior está conforme a norma ?	N.A	0
P_8_4	Se tem mudança de direção de três faixas direcionais está conforme a norma ?	Sim	0
P_8_5	Se tem mudança de direção de quatro faixas direcionais está conforme a norma?	N.A	0
P_8_6	Tem piso tátil em pontos de ônibus conforme a norma?	N.A	0
P_8_7	O piso tátil tem conexão com os lotes vizinhos?	Sim	0

P_8_8	O piso tátil está em boas condições aparentes?	Sim	0
P_8_9	O piso tátil apresenta desenho com bom senso?	Sim	0
P_13_1	Dispositivo de Drenagem está devidamente instalado e bem conservado?	0	0
P_13_2	Dispositivo de Drenagem oferece risco para caminhamento seguro de pedestre?	0	0
