Lote 4 - Rota: Raja Gabágia

FRATAR
ENGENHARIA CONSULTIVA

Diagnóstico da Calçada	Qualidade do Serviço	
Endereço: Av. Raja Gabaglia, 1776	75	B
Data do Registro: 07/11/2019 11:29:45		
Num. Lote CTM: 90986300200

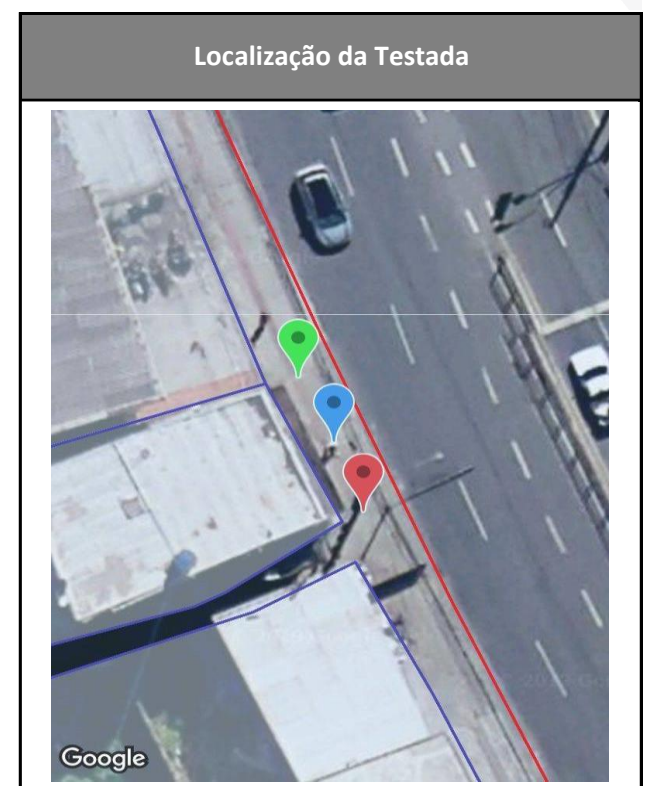
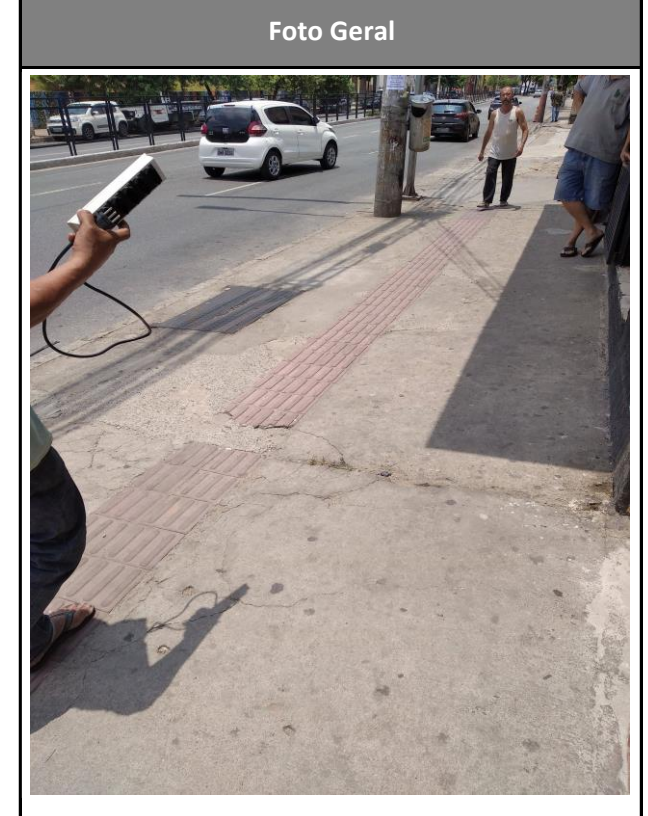
ID	Itens Avaliados	Respostas	Nota
P_1	O Mobiliário urbano está dentro da faixa de serviço de 70 cm ?	Sim	-
P_2	Qual a largura livre do Passeio ?	Acima de 1.50 m	10
P_3	Tipo de revestimento da calçada ?	Concreto	10
P_4	Existencia de Buracos ?	Poucos	5
P_5	Condições Gerais do Piso e meio-fio da calçada ?	Ótimo(a)	10
P_6	Presença de desniveis ?	Nenhum	10
P_7	Tem rebaixamento de calçada para Pedestre ?	Não	10
P_8	Possui piso tátil ao longo da Calçada ?	Sim	-
P_9	A calçada Possui Rebaixamento de Veiculos correto ?	N.A	0
P_10	Existencia de altura livre menor que 2,10 m ?	Não	-
P_11	O Passeio está no padrao da SMPU ?	Sim	5
P_12	A testada possui prática de estacionamento sobre o passeio ?	Não	10
P_13	Existe algum dispositivo de Drenagem sobre a calçada ?	Não	0
P_14	Existe PED em frente a testada ?	Não	-
P_15	Existe FTP em frente a testada ?	Não	-
P_16	Classificação geral da calçada pelo pesquisador.	Regular	5
