Lote 5 - Rota: Afonso Pena

FRATAR
ENGENHARIA CONSULTIVA

Diagnóstico da Calçada	Qualidade do Serviço	
Endereço: Av. Afonso Pena, 2436	75	B
Data do Registro: 02/11/2019 11:59:42		
Num. Lote CTM: 10143800335

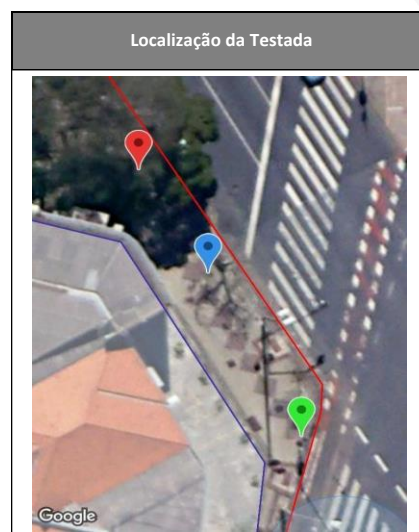
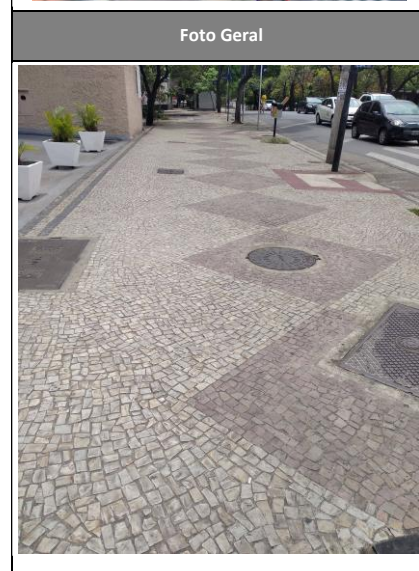
ID	Itens Avaliados	Respostas	Nota
P_1	O Mobiliário urbano está dentro da faixa de serviço de 70 cm ?	Sim	-
P_2	Qual a largura livre do Passeio ?	Acima de 1.50 m	10
P_3	Tipo de revestimento da calçada ?	Pedra Portuguesa	10
P_4	Existência de Buracos ?	Nenhum	10
P_5	Condições Gerais do Piso e meio-fio da calçada ?	Ótimo(a)	10
P_6	Presença de desníveis ?	Nenhum	10
P_7	Tem rebaixamento de calçada para Pedestre ?	Sim	7
P_8	Possui piso tátil ao longo da Calçada ?	Não	-
P_9	A calçada Possui Rebaixamento de Veículos correto ?	N.A	10
P_10	Existência de altura livre menor que 2,10 m ?	Não	-
P_11	O Passeio está no padrão da SMPU ?	Não	0
P_12	A testada possui prática de estacionamento sobre o passeio ?	Não	10
P_13	Existe algum dispositivo de Drenagem sobre a calçada ?	Não	0
P_14	Existe PED em frente a testada ?	Não	-
P_15	Existe FTP em frente a testada ?	Sim	-
P_16	Classificação geral da calçada pelo pesquisador.	Ótimo(a)	10

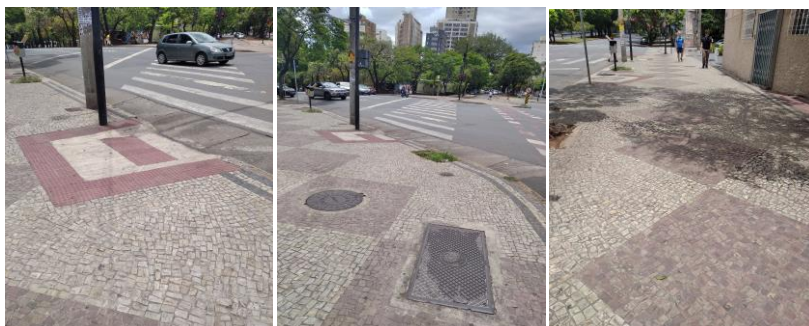
Fotos Complementares - Detalhes do Passeio

ID	Itens Avaliados	Respostas	Nota
P_7_1	Qual tipo do Rebaixo ?	Rebaixo Tipo 1 (trapézio)	0
P_7_1_1	Se for do Tipo 1, Passeio possui largura livre de 1,2 m ?	Sim	0
P_7_1_2	Se for do Tipo 1, O rebaixo tem abas conforme a norma ?	Não	-1
P_7_2	A rampa do rebaixo tem Inclinação da norma (8,33%) ?	Sim	0
P_7_3	O rebaixo possui piso tátil ?	Tem só piso de alerta	-1
P_7_3_1	O piso tátil de alerta e direcional do rebaixo está conforme a norma ?	Não	-1
P_8_1	O piso tátil está no eixo da faixa livre ?	0	0
P_8_2	Se tem uma leve mudança de direção está conforme a norma ?	0	0
P_8_3	Se tem mudança de direção de 90º ou maior está conforme a norma ?	0	0
P_8_4	Se tem mudança de direção de três faixas direcionais está conforme a norma ?	0	0
P_8_5	Se tem mudança de direção de quatro faixas direcionais está conforme a norma?	0	0
P_8_6	Tem piso tátil em pontos de ônibus conforme a norma?	0	0
P_8_7	O piso tátil tem conexão com os lotes vizinhos?	0	0

P_8_8	O piso tátil está em boas condições aparentes?	0	0
P_8_9	O piso tátil apresenta desenho com bom senso?	0	0
P_13_1	Dispositivo de Drenagem está devidamente instalado e bem conservado?	0	0
P_13_2	Dispositivo de Drenagem oferece risco para caminamento seguro de pedestre?	0	0
