Lote 1 - Rota: Padre Pedro Pinto

Diagnóstico da Calçada	Qualidade do Serviço	
Endereço: Rua Padre Pedro Pinto, s/nº	29	E
Data do Registro: 13/11/2019 13:11:58		
Num. Lote CTM: 211019300155

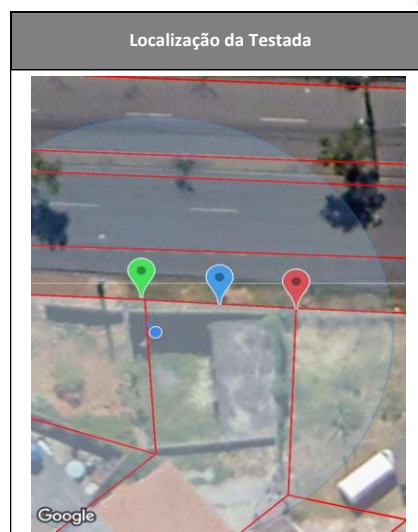
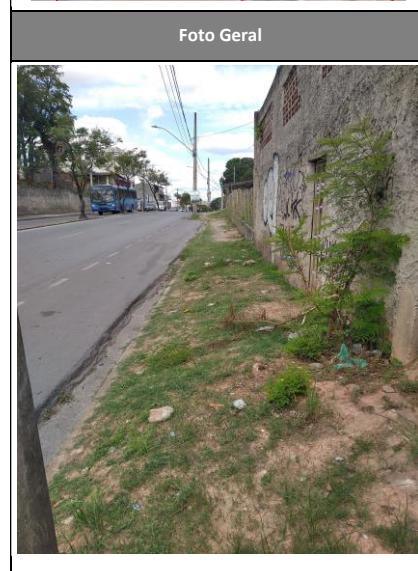
ID	Itens Avaliados	Respostas	Nota
P_1	O Mobiliário urbano está dentro da faixa de serviço de 70 cm ?	Não	-
P_2	Qual a largura livre do Passeio ?	Entre 0.80 m e 1.20 m	4
P_3	Tipo de revestimento da calçada ?	Outro	0
P_4	Existência de Buracos ?	Poucos	5
P_5	Condições Gerais do Piso e meio-fio da calçada ?	Péssimo	0
P_6	Presença de desníveis ?	Severo	0
P_7	Tem rebaixamento de calçada para Pedestre ?	Não	10
P_8	Possui piso tátil ao longo da Calçada ?	Não	-
P_9	A calçada Possui Rebaixamento de Veículos correto ?	N.A	0
P_10	Existência de altura livre menor que 2,10 m ?	Não	-
P_11	O Passeio está no padrão da SMPU ?	Não	0
P_12	A testada possui prática de estacionamento sobre o passeio ?	Não	10
P_13	Existe algum dispositivo de Drenagem sobre a calçada ?	Não	0
P_14	Existe PED em frente a testada ?	Não	-
P_15	Existe FTP em frente a testada ?	Não	-
P_16	Classificação geral da calçada pelo pesquisador.	Ruim	0
