# Lote 4 - Rota: Raja Gabália

**FRATAR**  
ENGENHARIA CONSULTIVA

Diagnóstico da Calçada	Qualidade do Serviço	
Endereço: Av. Álvares Cabral, 1155 Data do Registro: 20/11/2019 14:50:15 Num. Lote CTM: 10157000180	<b>63</b>	<b>C</b>

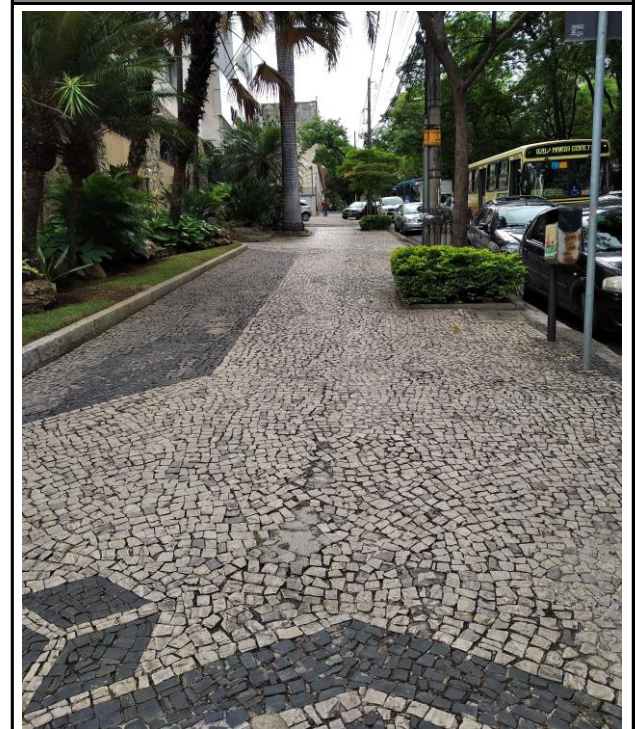
## Foto Geral

ID	Itens Avaliados	Respostas	Nota
P_1	O Mobiliário urbano está dentro da faixa de serviço de 70 cm ?	Sim	-
P_2	Qual a largura livre do Passeio ?	Acima de 1.50 m	10
P_3	Tipo de revestimento da calçada ?	Pedra Portuguesa	8
P_4	Existencia de Buracos ?	Poucos	5
P_5	Condições Gerais do Piso e meio-fio da calçada ?	Ótimo(a)	10
P_6	Presença de desniveis ?	Severo	0
P_7	Tem rebaixamento de calçada para Pedestre ?	Não	10
P_8	Possui piso tátil ao longo da Calçada ?	Não	-
P_9	A calçada Possui Rebaixamento de Veiculos correto ?	Não	0
P_10	Existencia de altura livre menor que 2,10 m ?	Não	-
P_11	O Passeio está no padrao da SMPU ?	Não	0
P_12	A testada possui prática de estacionamento sobre o passeio ?	Não	10
P_13	Existe algum dispositivo de Drenagem sobre a calçada ?	Não	0
P_14	Existe PED em frente a testada ?	Não	-
P_15	Existe FTP em frente a testada ?	Não	-
P_16	Classificação geral da calçada pelo pesquisador.	Ótimo(a)	10
