# Lote 4 - Rota: Contorno

Diagnóstico da Calçada	Qualidade do Serviço	
Endereço: Av.Contorno, 1528	<b>62</b>	<b>C</b>
Data do Registro: 01/11/2019 15:29:02		
Num. Lote CTM: 10504800365

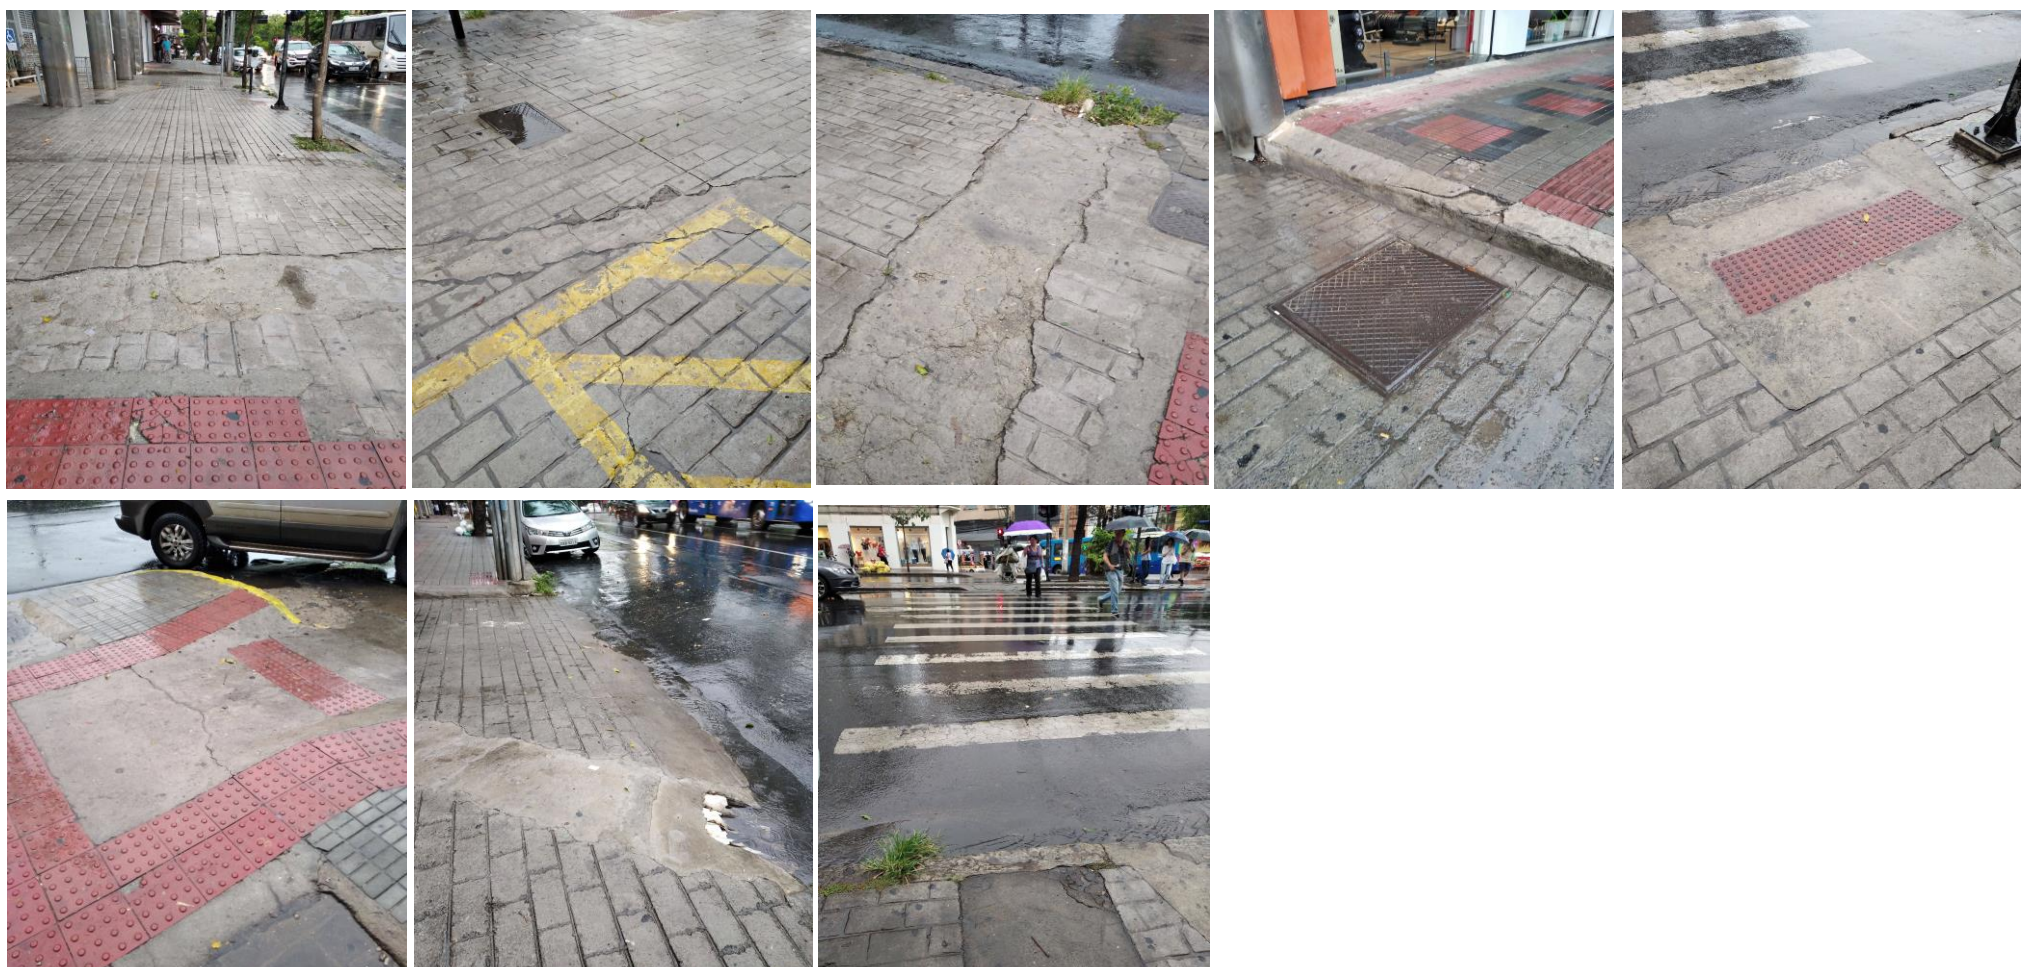
## Fotos Complementares - Detalhes do Passeio

ID	Itens Avaliados	Respostas	Nota
P_1	O Mobiliário urbano está dentro da faixa de serviço de 70 cm ?	Sim	-
P_2	Qual a largura livre do Passeio ?	Acima de 1.50 m	10
P_3	Tipo de revestimento da calçada ?	Bloco Intertravado de Concreto	10
P_4	Existencia de Buracos ?	Poucos	5
P_5	Condições Gerais do Piso e meio-fio da calçada ?	Ótimo(a)	10
P_6	Presença de desniveis ?	Severo	0
P_7	Tem rebaixamento de calçada para Pedestre ?	Sim	7
P_8	Possui piso tátil ao longo da Calçada ?	Não	-
P_9	A calçada Possui Rebaixamento de Veiculos correto ?	Não	0
P_10	Existencia de altura livre menor que 2,10 m ?	Não	-
P_11	O Passeio está no padrao da SMPU ?	Não	0
P_12	A testada possui prática de estacionamento sobre o passeio ?	Não	10
P_13	Existe algum dispositivo de Drenagem sobre a calçada ?	Não	0
P_14	Existe PED em frente a testada ?	Não	-
P_15	Existe FTP em frente a testada ?	Sim	-
P_16	Classificação geral da calçada pelo pesquisador.	Ótimo(a)	10
