Lote 1 - Rota: Padre Pedro Pinto

FRATAR
ENGENHARIA CONSULTIVA

Diagnóstico da Calçada	Qualidade do Serviço	
Endereço: Rua Padre Pedro Pinto, 2057	60	C
Data do Registro: 21/11/2019 12:02:51		
Num. Lote CTM: 190989200870

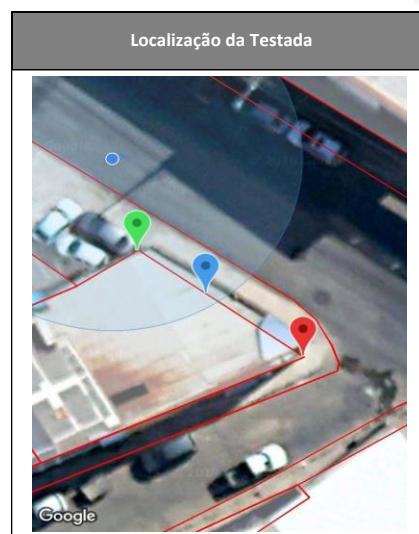
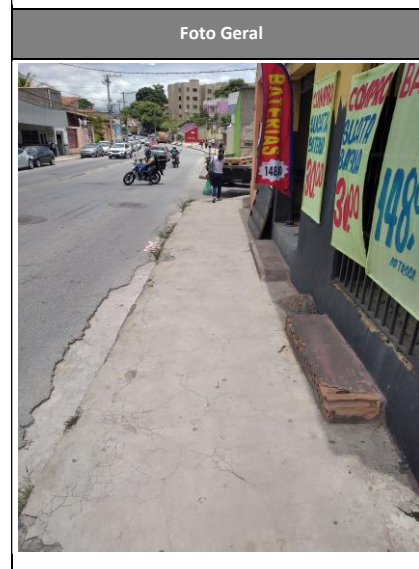
ID	Itens Avaliados	Respostas	Nota
P_1	O Mobiliário urbano está dentro da faixa de serviço de 70 cm ?	Sim	-
P_2	Qual a largura livre do Passeio ?	Entre 1.20 m e 1.50 m	6
P_3	Tipo de revestimento da calçada ?	Concreto	10
P_4	Existência de Buracos ?	Poucos	5
P_5	Condições Gerais do Piso e meio-fio da calçada ?	Regular	5
P_6	Presença de desníveis ?	Nenhum	10
P_7	Tem rebaixamento de calçada para Pedestre ?	Sim	9
P_8	Possui piso tátil ao longo da Calçada ?	Não	-
P_9	A calçada Possui Rebaixamento de Veículos correto ?	N.A	0
P_10	Existência de altura livre menor que 2,10 m ?	Não	-
P_11	O Passeio está no padrão da SMPU ?	Não	0
P_12	A testada possui prática de estacionamento sobre o passeio ?	Não	10
P_13	Existe algum dispositivo de Drenagem sobre a calçada ?	Não	0
P_14	Existe PED em frente a testada ?	Não	-
P_15	Existe FTP em frente a testada ?	Não	-
P_16	Classificação geral da calçada pelo pesquisador.	Regular	5
