Lote 4 - Rota: Contorno

FRATAR
ENGENHARIA CONSULTIVA

Diagnóstico da Calçada	Qualidade do Serviço	
Endereço: Av.Contorno, 3860	85	B
Data do Registro: 09/11/2019 14:37:05		
Num. Lote CTM: 10339900385

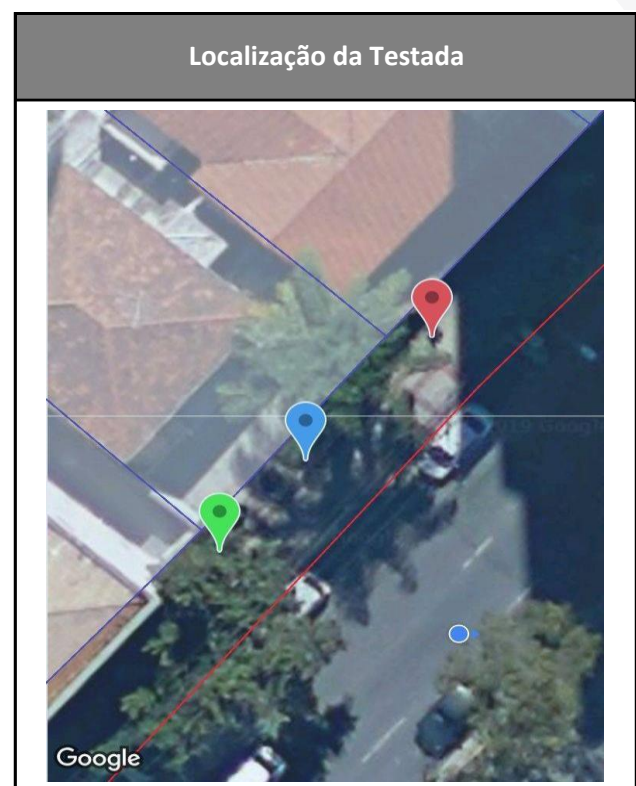
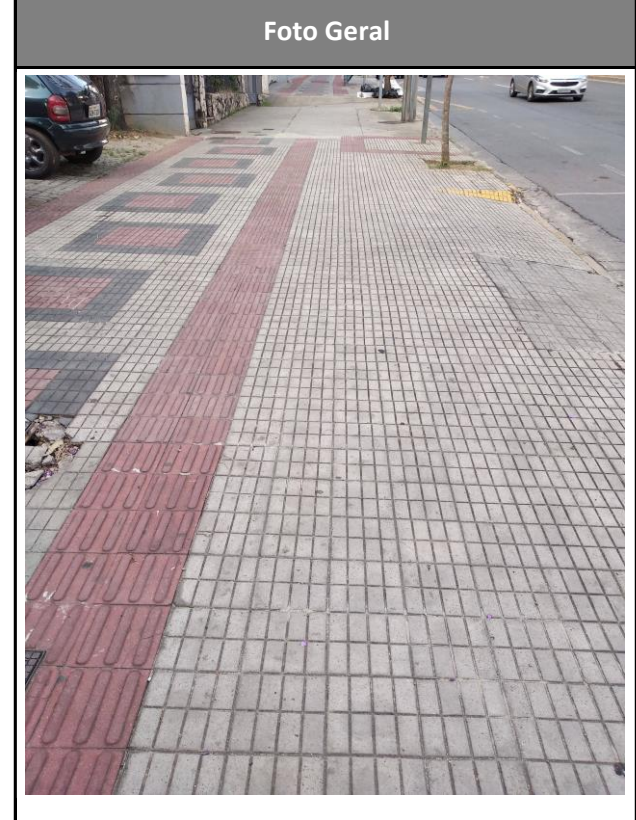
ID	Itens Avaliados	Respostas	Nota
P_1	O Mobiliário urbano está dentro da faixa de serviço de 70 cm ?	Sim	-
P_2	Qual a largura livre do Passeio ?	Acima de 1.50 m	10
P_3	Tipo de revestimento da calçada ?	Ladrilho Hidráulico	10
P_4	Existencia de Buracos ?	Poucos	5
P_5	Condições Gerais do Piso e meio-fio da calçada ?	Ótimo(a)	10
P_6	Presença de desniveis ?	Nenhum	10
P_7	Tem rebaixamento de calçada para Pedestre ?	Não	10
P_8	Possui piso tátil ao longo da Calçada ?	Sim	-
P_9	A calçada Possui Rebaixamento de Veiculos correto ?	Sim	10
P_10	Existencia de altura livre menor que 2,10 m ?	Não	-
P_11	O Passeio está no padrao da SMPU ?	Não	0
P_12	A testada possui prática de estacionamento sobre o passeio ?	Não	10
P_13	Existe algum dispositivo de Drenagem sobre a calçada ?	Não	0
P_14	Existe PED em frente a testada ?	Não	-
P_15	Existe FTP em frente a testada ?	Não	-
P_16	Classificação geral da calçada pelo pesquisador.	Ótimo(a)	10
