Diagnóstico da Calçada	Qualidade do Serviço	
Endereço: Rua São Paulo, 987	60	C
Data do Registro: 08/11/2019 07:44:09		
Num. Lote CTM: 10387800115

Diagnóstico da Calçada	Qualidade do Serviço		Complemento do Diagnóstico
Endereço: Rua São Paulo, 987 Data do Registro: 08/11/2019 07:44:09 Num. Lote CTM: 10387800115	60	C

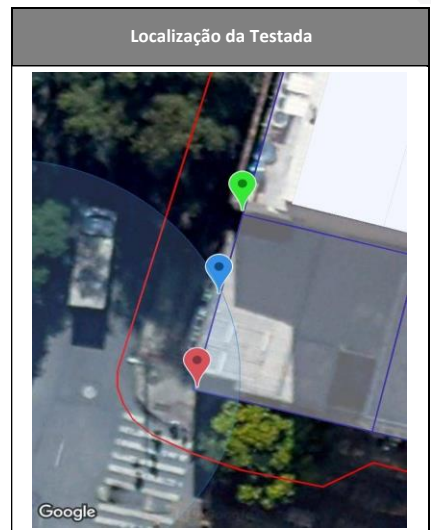
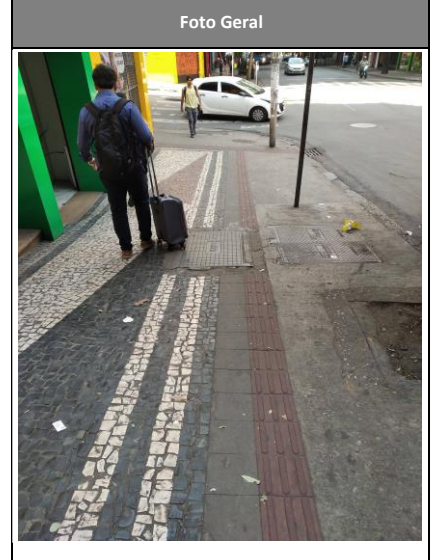
ID	Itens Avaliados	Respostas	Nota
P_1	O Mobiliário urbano está dentro da faixa de serviço de 70 cm ?	Sim	-
P_2	Qual a largura livre do Passeio ?	Acima de 1.50 m	10
P_3	Tipo de revestimento da calçada ?	Pedra Portuguesa	8
P_4	Existência de Buracos ?	Poucos	5
P_5	Condições Gerais do Piso e meio-fio da calçada ?	Regular	5
P_6	Presença de desníveis ?	Nenhum	10
P_7	Tem rebaixamento de calçada para Pedestre ?	Sim	7
P_8	Possui piso tátil ao longo da Calçada ?	Sim	-
P_9	A calçada Possui Rebaixamento de Veículos correto ?	N.A	0
P_10	Existência de altura livre menor que 2,10 m ?	Não	-
P_11	O Passeio está no padrão da SMPU ?	Não	0
P_12	A testada possui prática de estacionamento sobre o passeio ?	Não	10
P_13	Existe algum dispositivo de Drenagem sobre a calçada ?	Não	0
P_14	Existe PED em frente a testada ?	Não	-
P_15	Existe FTP em frente a testada ?	Sim	-
P_16	Classificação geral da calçada pelo pesquisador.	Regular	5

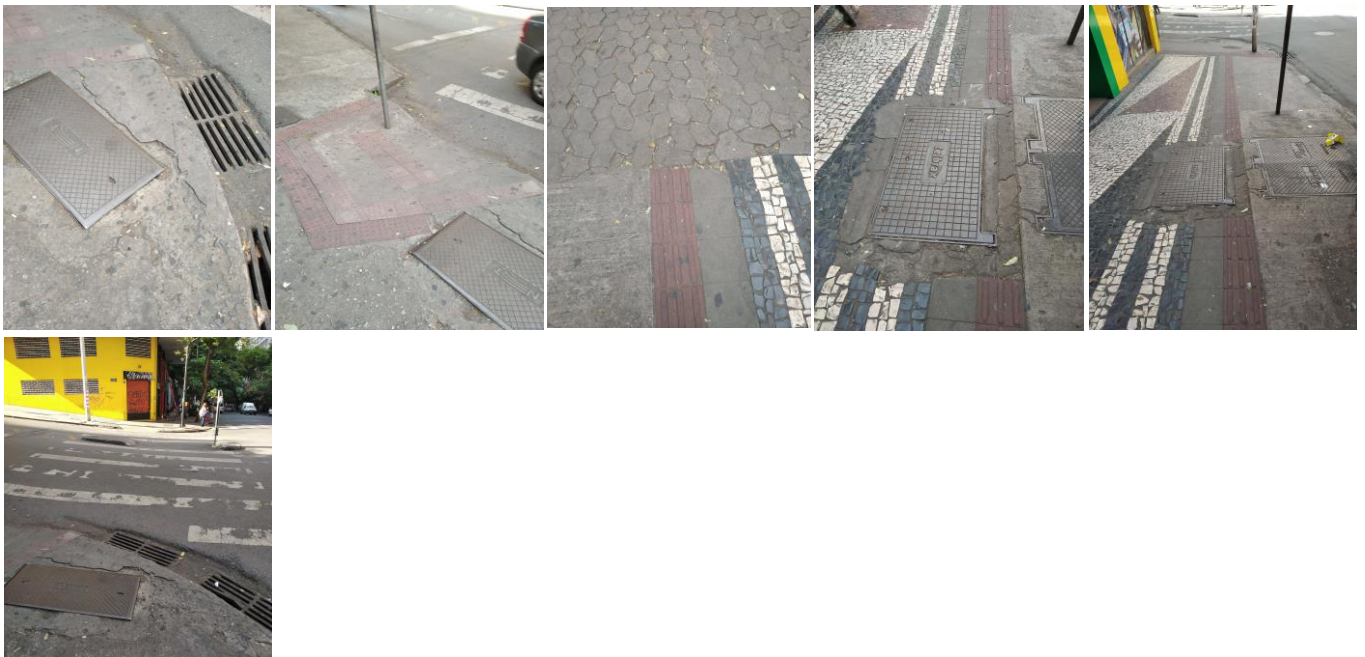
Fotos Complementares - Detalhes do Passeio

ID	Itens Avaliados	Respostas	Nota
P_7_1	Qual tipo do Rebaixo ?	Rebaixo Tipo 1 (trapézio)	0
P_7_1_1	Se for do Tipo 1, Passeio possui largura livre de 1,2 m ?	Sim	0
P_7_1_2	Se for do Tipo 1, O rebaixo tem abas conforme a norma ?	Não	-1
P_7_2	A rampa do rebaixo tem Inclinação da norma (8,33%) ?	Sim	0
P_7_3	O rebaixo possui piso tátil ?	Tem só piso de alerta	-1
P_7_3_1	O piso tátil de alerta e direcional do rebaixo está conforme a norma ?	Não	-1
P_8_1	O piso tátil está no eixo da faixa livre ?	Não	0
P_8_2	Se tem uma leve mudança de direção está conforme a norma ?	Não	0
P_8_3	Se tem mudança de direção de 90º ou maior está conforme a norma ?	0	0
P_8_4	Se tem mudança de direção de três faixas direcionais está conforme a norma ?	0	0
P_8_5	Se tem mudança de direção de quatro faixas direcionais está conforme a norma?	0	0
P_8_6	Tem piso tátil em pontos de ônibus conforme a norma?	N.A	0
P_8_7	O piso tátil tem conexão com os lotes vizinhos?	Sim	0

P_8_8	O piso tátil está em boas condições aparentes?	Não	0
P_8_9	O piso tátil apresenta desenho com bom senso?	Sim	0
P_13_1	Dispositivo de Drenagem está devidamente instalado e bem conservado?	0	0
P_13_2	Dispositivo de Drenagem oferece risco para caminhada segura de pedestre?	0	0
