Diagnóstico da Calçada	Qualidade do Serviço	
Endereço: Av. Contorno, s/nº	<b>80</b>	<b>B</b>
Data do Registro: 30/10/2019 10:37:50		
Num. Lote CTM: 40002700100

# Lote 4 - Rota: Contorno

**FRATAR**  
ENGENHARIA CONSULTIVA

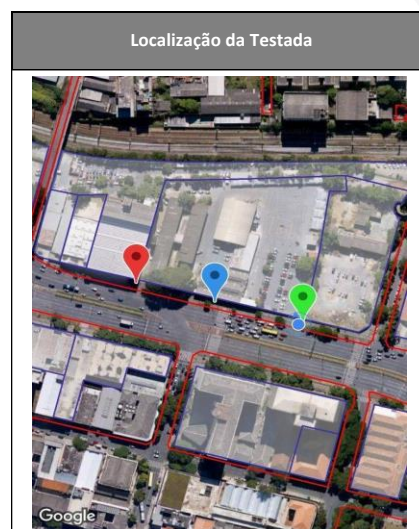
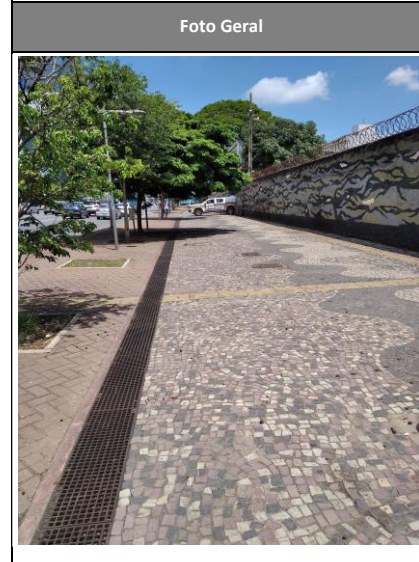
ID	Itens Avaliados	Respostas	Nota
P_1	O Mobiliário urbano está dentro da faixa de serviço de 70 cm ?	Sim	-
P_2	Qual a largura livre do Passeio ?	Acima de 1.50 m	10
P_3	Tipo de revestimento da calçada ?	Pedra Portuguesa	8
P_4	Existência de Buracos ?	Poucos	5
P_5	Condições Gerais do Piso e meio-fio da calçada ?	Ótimo(a)	10
P_6	Presença de desníveis ?	Nenhum	10
P_7	Tem rebaixamento de calçada para Pedestre ?	Sim	7
P_8	Possui piso tátil ao longo da Calçada ?	Sim	-
P_9	A calçada Possui Rebaixamento de Veículos correto ?	Sim	10
P_10	Existência de altura livre menor que 2,10 m ?	Não	-
P_11	O Passeio está no padrão da SMPU ?	Não	0
P_12	A testada possui prática de estacionamento sobre o passeio ?	Não	10
P_13	Existe algum dispositivo de Drenagem sobre a calçada ?	Sim	0
P_14	Existe PED em frente a testada ?	Não	-
P_15	Existe FTP em frente a testada ?	Sim	-
P_16	Classificação geral da calçada pelo pesquisador.	Ótimo(a)	10

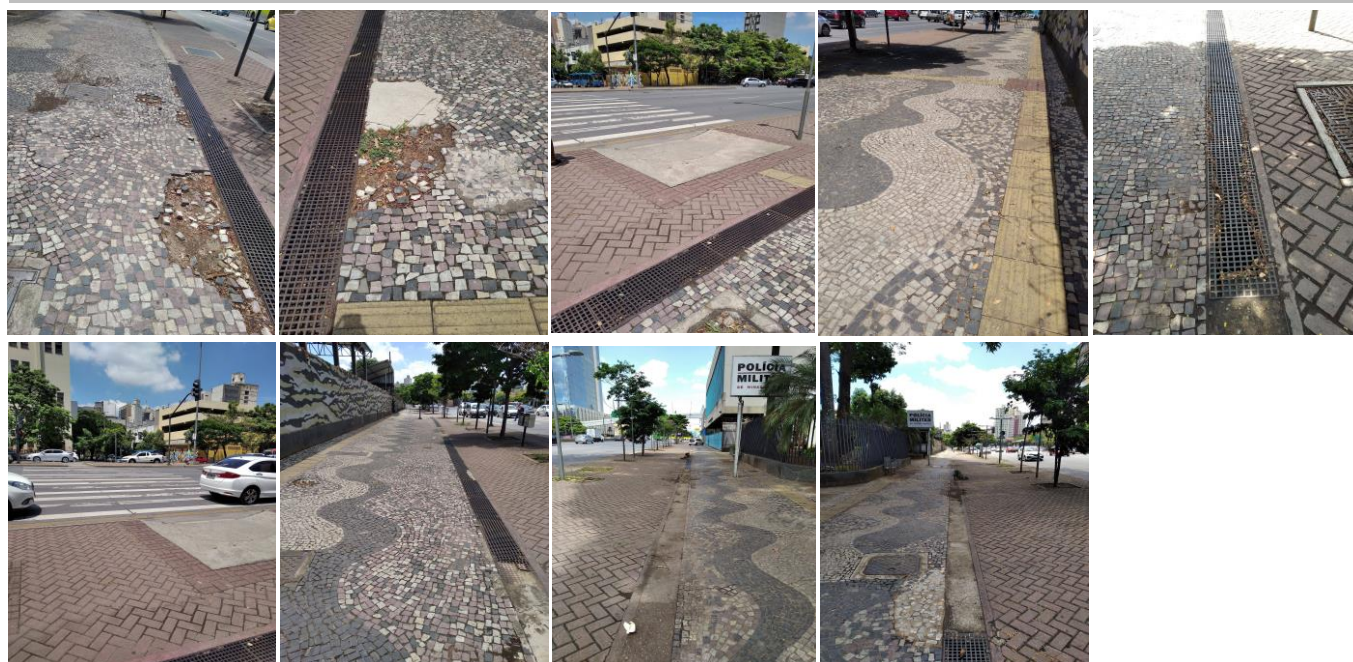
### Fotos Complementares - Detalhes do Passeio

ID	Itens Avaliados	Respostas	Nota
P_7_1	Qual tipo do Rebaixo ?	Rebaixo Tipo 1 (trapézio)	0
P_7_1_1	Se for do Tipo 1, Passeio possui largura livre de 1,2 m ?	Sim	0
P_7_1_2	Se for do Tipo 1, O rebaixo tem abas conforme a norma ?	Não	0
P_7_2	A rampa do rebaixo tem Inclinação da norma (8,33%) ?	Sim	0
P_7_3	O rebaixo possui piso tátil ?	Tem só piso de alerta	0
P_7_3_1	O piso tátil de alerta e direcional do rebaixo está conforme a norma ?	Não	0
P_8_1	O piso tátil está no eixo da faixa livre ?	Não	0
P_8_2	Se tem uma leve mudança de direção está conforme a norma ?	Não	0
P_8_3	Se tem mudança de direção de 90º ou maior está conforme a norma ?	0	0
P_8_4	Se tem mudança de direção de três faixas direcionais está conforme a norma ?	0	0
P_8_5	Se tem mudança de direção de quatro faixas direcionais está conforme a norma?	0	0
P_8_6	Tem piso tátil em pontos de ônibus conforme a norma?	N.A	0
P_8_7	O piso tátil tem conexão com os lotes vizinhos?	Sim	0

P_8_8	O piso tátil está em boas condições aparentes?	Sim	0
P_8_9	O piso tátil apresenta desenho com bom senso?	Sim	0
P_13_1	Dispositivo de Drenagem está devidamente instalado e bem conservado?	Sim	0
P_13_2	Dispositivo de Drenagem oferece risco para caminamento seguro de pedestre?	Não	0
