Diagnóstico da Calçada	Qualidade do Serviço	
Endereço: Av. João Pinheiro, 214	55	C
Data do Registro: 02/11/2019 08:32:11		
Num. Lote CTM: 10281900420

Diagnóstico da Calçada	Qualidade do Serviço		Complemento do Diagnóstico
Endereço: Av. João Pinheiro, 214 Data do Registro: 02/11/2019 08:32:11 Num. Lote CTM: 10281900420	55	C

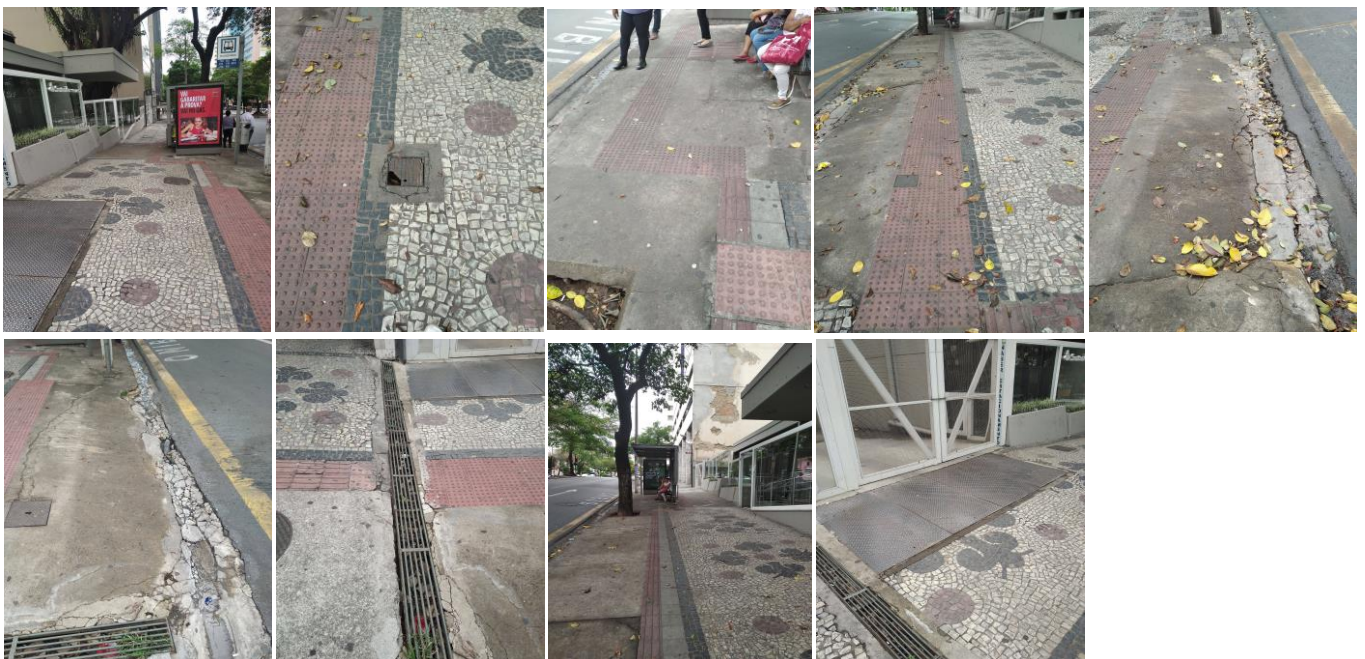
Fotos Complementares - Detalhes do Passeio

P_8_9	O piso tátil apresenta desenho com bom senso?	Sim	0
P_13_1	Dispositivo de Drenagem está devidamente instalado e bem conservado?	Não	-3
P_13_2	Dispositivo de Drenagem oferece risco para caminamento seguro de pedestre?	Sim	-5
