# Lote 4 - Rota: Contorno

Diagnóstico da Calçada	Qualidade do Serviço	
Endereço: Av.Contorno, 8737	65	C
Data do Registro: 29/10/2019 15:21:06		
Num. Lote CTM: 90031000405

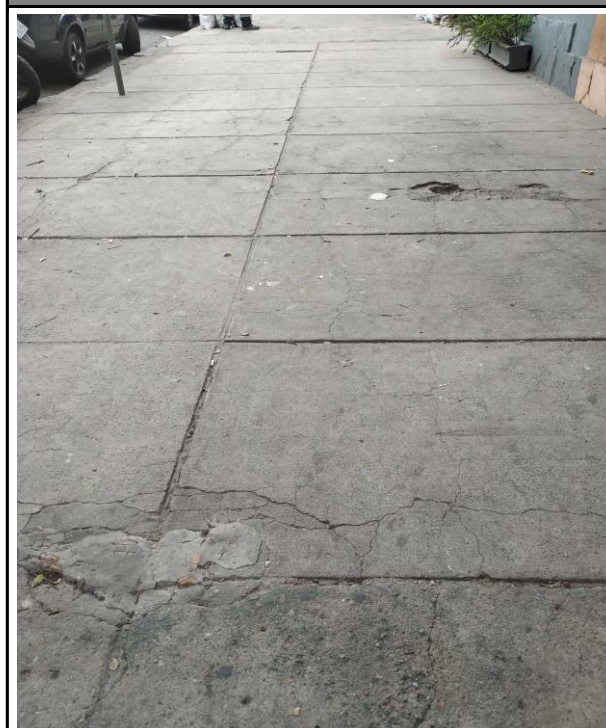
## Foto Geral

ID	Itens Avaliados	Respostas	Nota
P_1	O Mobiliário urbano está dentro da faixa de serviço de 70 cm ?	Sim	-
P_2	Qual a largura livre do Passeio ?	Acima de 1.50 m	10
P_3	Tipo de revestimento da calçada ?	Concreto	10
P_4	Existência de Buracos ?	Poucos	5
P_5	Condições Gerais do Piso e meio-fio da calçada ?	Regular	5
P_6	Presença de desniveis ?	Nenhum	10
P_7	Tem rebaixamento de calçada para Pedestre ?	Não	10
P_8	Possui piso tátil ao longo da Calçada ?	Não	-
P_9	A calçada Possui Rebaixamento de Veículos correto ?	N.A	0
P_10	Existência de altura livre menor que 2,10 m ?	Não	-
P_11	O Passeio está no padrão da SMPU ?	Não	0
P_12	A testada possui prática de estacionamento sobre o passeio ?	Não	10
P_13	Existe algum dispositivo de Drenagem sobre a calçada ?	Não	0
P_14	Existe PED em frente a testada ?	Não	-
P_15	Existe FTP em frente a testada ?	Não	-
P_16	Classificação geral da calçada pelo pesquisador.	Regular	5
