# Lote 4 - Rota: Contorno

Diagnóstico da Calçada	Qualidade do Serviço	
Endereço: Av.Contorno, s/nº	<b>70</b>	<b>C</b>
Data do Registro: 08/11/2019 17:27:54		
Num. Lote CTM: 60085800415

Diagnóstico da Calçada	Qualidade do Serviço		Complemento do Diagnóstico
Endereço: Av.Contorno, s/nº Data do Registro: 08/11/2019 17:27:54 Num. Lote CTM: 60085800415	70	C

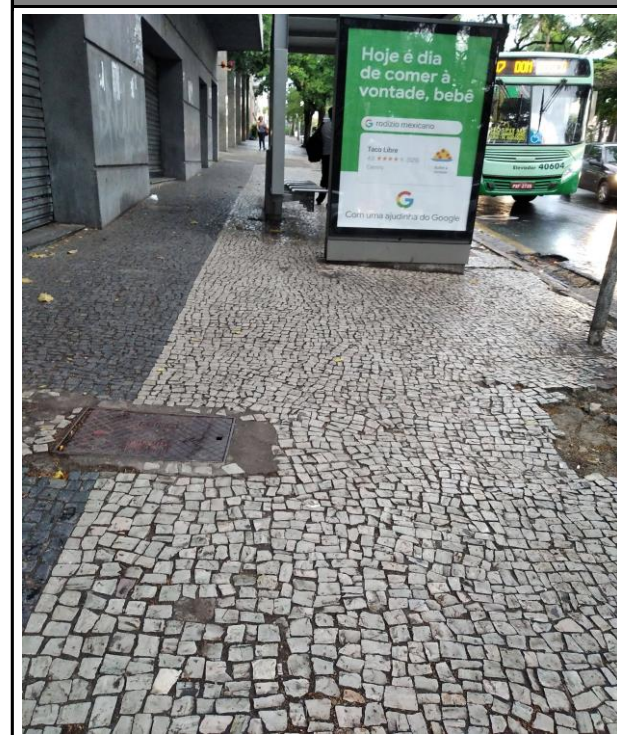
## Foto Geral

ID	Itens Avaliados	Respostas	Nota
P_1	O Mobiliário urbano está dentro da faixa de serviço de 70 cm ?	Sim	-
P_2	Qual a largura livre do Passeio ?	Acima de 1.50 m	10
P_3	Tipo de revestimento da calçada ?	Pedra Portuguesa	8
P_4	Existencia de Buracos ?	Poucos	5
P_5	Condições Gerais do Piso e meio-fio da calçada ?	Ótimo(a)	10
P_6	Presença de desniveis ?	Leve	7
P_7	Tem rebaixamento de calçada para Pedestre ?	Não	10
P_8	Possui piso tátil ao longo da Calçada ?	Não	-
P_9	A calçada Possui Rebaixamento de Veiculos correto ?	N.A	0
P_10	Existencia de altura livre menor que 2,10 m ?	Não	-
P_11	O Passeio está no padrao da SMPU ?	Não	0
P_12	A testada possui prática de estacionamento sobre o passeio ?	Não	10
P_13	Existe algum dispositivo de Drenagem sobre a calçada ?	Não	0
P_14	Existe PED em frente a testada ?	Sim	-
P_15	Existe FTP em frente a testada ?	Não	-
P_16	Classificação geral da calçada pelo pesquisador.	Ótimo(a)	10
