Diagnóstico da Calçada	Qualidade do Serviço	
Endereço: Rua Apucarana, 221	64	C
Data do Registro: 28/10/2019 10:20:39		
Num. Lote CTM: 140248300310

Diagnóstico da Calçada	Qualidade do Serviço		Complemento do Diagnóstico
Endereço: Rua Apucarana, 221 Data do Registro: 28/10/2019 10:20:39 Num. Lote CTM: 140248300310	64	C

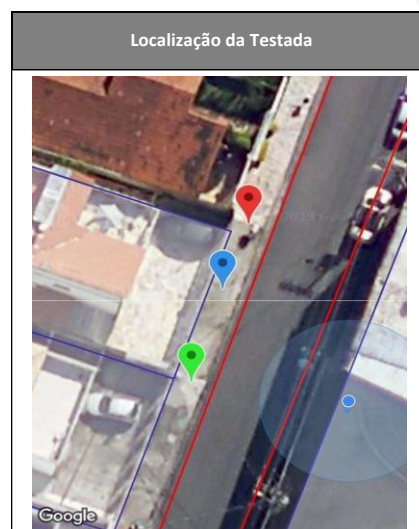
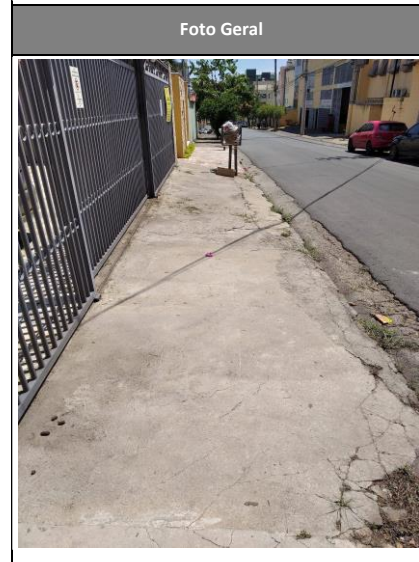
ID	Itens Avaliados	Respostas	Nota
P_1	O Mobiliário urbano está dentro da faixa de serviço de 70 cm ?	Sim	-
P_2	Qual a largura livre do Passeio ?	Entre 1.20 m e 1.50 m	6
P_3	Tipo de revestimento da calçada ?	Concreto	10
P_4	Existência de Buracos ?	Poucos	5
P_5	Condições Gerais do Piso e meio-fio da calçada ?	Regular	5
P_6	Presença de desníveis ?	Médio	3
P_7	Tem rebaixamento de calçada para Pedestre ?	Não	10
P_8	Possui piso tátil ao longo da Calçada ?	Não	-
P_9	A calçada Possui Rebaixamento de Veículos correto ?	Sim	10
P_10	Existência de altura livre menor que 2,10 m ?	Não	-
P_11	O Passeio está no padrão da SMPU ?	Não	0
P_12	A testada possui prática de estacionamento sobre o passeio ?	Não	10
P_13	Existe algum dispositivo de Drenagem sobre a calçada ?	Não	0
P_14	Existe PED em frente a testada ?	Não	-
P_15	Existe FTP em frente a testada ?	Não	-
P_16	Classificação geral da calçada pelo pesquisador.	Regular	5
