Lote 1 - Rota: Padre Pedro Pinto

FRATAR
ENGENHARIA CONSULTIVA

| Diagnóstico da Calçada | Qualidade do Serviço | |
| Endereço: Rua Padre Pedro Pinto, 644 | 75 | B |

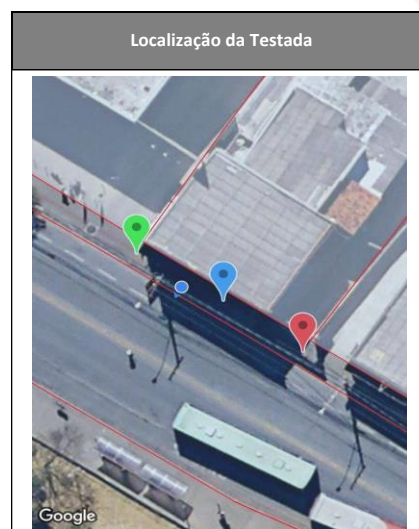
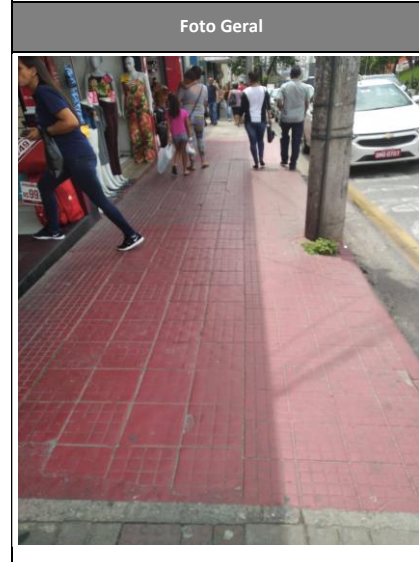
| ID | Itens Avaliados | Respostas | Nota |
|---|--|---|---|
| P_4 | Existência de Buracos ? | Poucos | 5 |
| P_5 | Condições Gerais do Piso e meio-fio da calçada ? | Regular | 5 |
| P_11 | O Passeio está no padrão da SMPU ? | Não | 0 |
| P_13 | Existe algum dispositivo de Drenagem sobre a calçada ? | Não | 0 |
| P_16 | Classificação geral da calçada pelo pesquisador. | Regular | 5 |
