Lote 4 - Rota: Contorno

FRATAR
ENGENHARIA CONSULTIVA

Diagnóstico da Calçada	Qualidade do Serviço	
Endereço: Av.Contorno, 6166	80	B
Data do Registro: 06/11/2019 16:30:16		
Num. Lote CTM: 10002900045

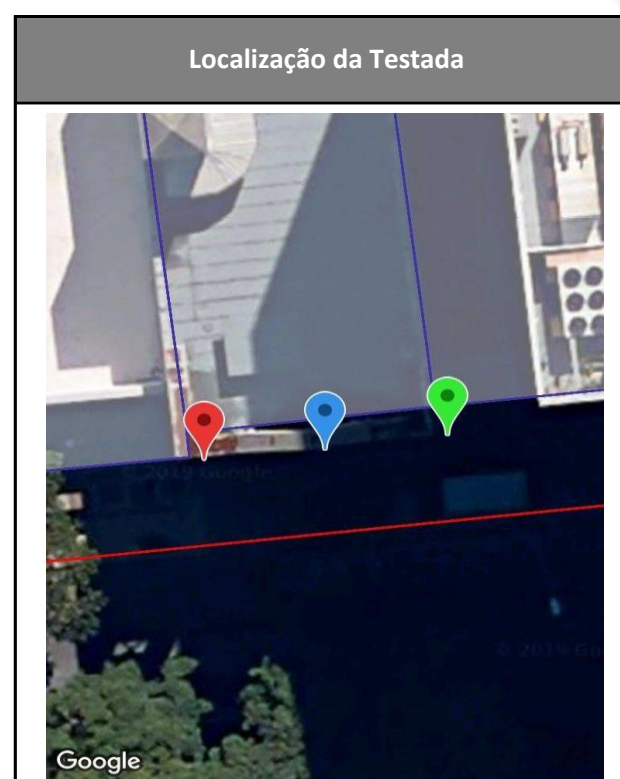
ID	Itens Avaliados	Respostas	Nota
P_1	O Mobiliário urbano está dentro da faixa de serviço de 70 cm ?	Sim	-
P_2	Qual a largura livre do Passeio ?	Acima de 1.50 m	10
P_3	Tipo de revestimento da calçada ?	Ladrilho Hidráulico	10
P_4	Existencia de Buracos ?	Nenhum	10
P_5	Condições Gerais do Piso e meio-fio da calçada ?	Ótimo(a)	10
P_6	Presença de desniveis ?	Nenhum	10
P_7	Tem rebaixamento de calçada para Pedestre ?	Não	10
P_8	Possui piso tátil ao longo da Calçada ?	Sim	-
P_9	A calçada Possui Rebaixamento de Veiculos correto ?	N.A	0
P_10	Existencia de altura livre menor que 2,10 m ?	Não	-
P_11	O Passeio está no padrao da SMPU ?	Não	0
P_12	A testada possui prática de estacionamento sobre o passeio ?	Não	10
P_13	Existe algum dispositivo de Drenagem sobre a calçada ?	Não	0
P_14	Existe PED em frente a testada ?	Não	-
P_15	Existe FTP em frente a testada ?	Não	-
P_16	Classificação geral da calçada pelo pesquisador.	Ótimo(a)	10
