Lote 4 - Rota: Raja Gabágia

FRATAR
ENGENHARIA CONSULTIVA

Diagnóstico da Calçada	Qualidade do Serviço	
Endereço: Av. Raja Gabaglia, 1055	78	B
Data do Registro: 07/11/2019 16:25:13		
Num. Lote CTM: 90540200755

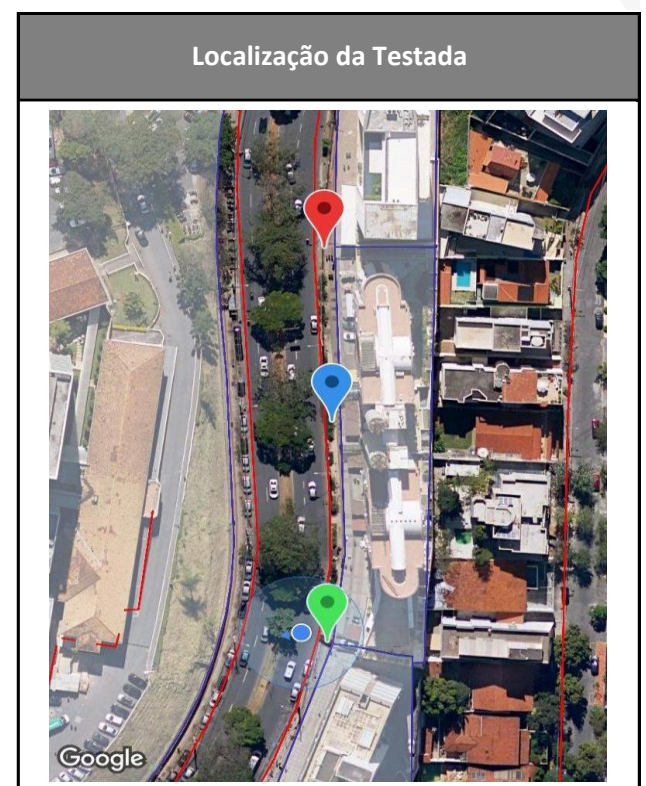
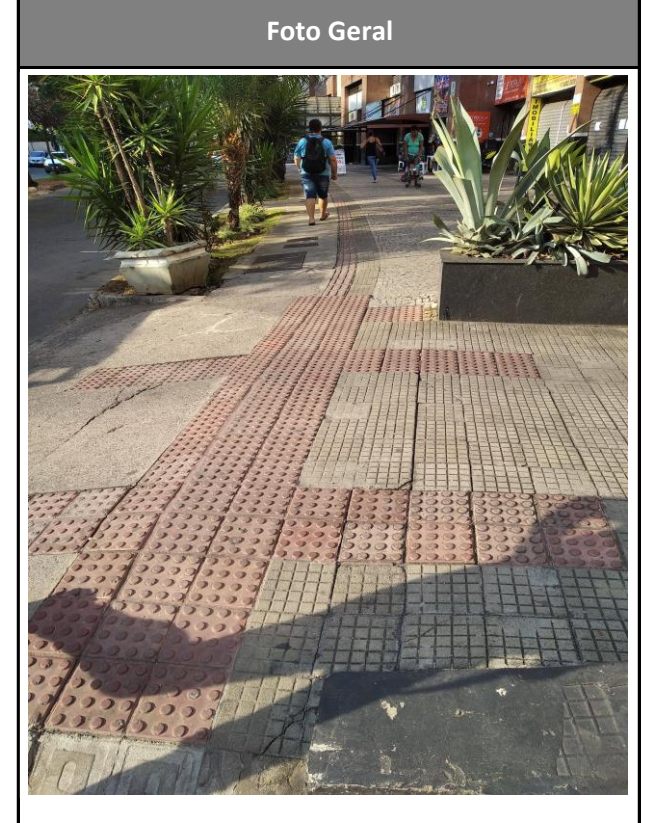
ID	Itens Avaliados	Respostas	Nota
P_1	O Mobiliário urbano está dentro da faixa de serviço de 70 cm ?	Sim	-
P_2	Qual a largura livre do Passeio ?	Acima de 1.50 m	10
P_3	Tipo de revestimento da calçada ?	Concreto	10
P_4	Existência de Buracos ?	Nenhum	10
P_5	Condições Gerais do Piso e meio-fio da calçada ?	Ótimo(a)	10
P_6	Presença de desniveis ?	Médio	3
P_7	Tem rebaixamento de calçada para Pedestre ?	Não	10
P_8	Possui piso tátil ao longo da Calçada ?	Sim	-
P_9	A calçada Possui Rebaixamento de Veículos correto ?	Não	0
P_10	Existência de altura livre menor que 2,10 m ?	Não	-
P_11	O Passeio está no padrão da SMPU ?	Sim	5
P_12	A testada possui prática de estacionamento sobre o passeio ?	Não	10
P_13	Existe algum dispositivo de Drenagem sobre a calçada ?	Não	0
P_14	Existe PED em frente a testada ?	Não	-
P_15	Existe FTP em frente a testada ?	Não	-
P_16	Classificação geral da calçada pelo pesquisador.	Ótimo(a)	10
