Lote 1 - Rota: Padre Pedro Pinto

Diagnóstico da Calçada	Qualidade do Serviço	
Endereço: Rua Padre Pedro Pinto, s/nº	80	B
Data do Registro: 22/11/2019 11:28:30		
Num. Lote CTM: 190457000160

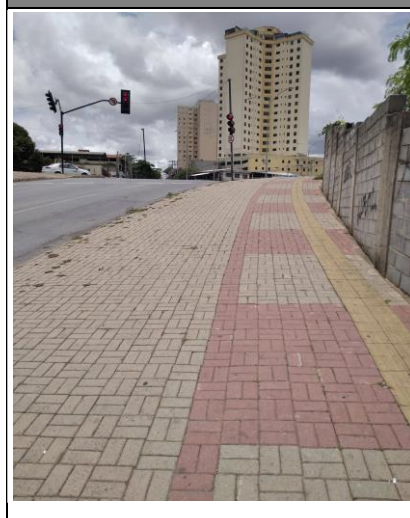
Foto Geral

ID	Itens Avaliados	Respostas	Nota
P_1	O Mobiliário urbano está dentro da faixa de serviço de 70 cm ?	Sim	-
P_2	Qual a largura livre do Passeio ?	Acima de 1.50 m	10
P_3	Tipo de revestimento da calçada ?	Bloco Intertravado de Concreto	10
P_4	Existência de Buracos ?	Nenhum	10
P_5	Condições Gerais do Piso e meio-fio da calçada ?	Ótimo(a)	10
P_6	Presença de desníveis ?	Nenhum	10
P_7	Tem rebaixamento de calçada para Pedestre ?	Não	10
P_8	Possui piso tátil ao longo da Calçada ?	Sim	-
P_9	A calçada Possui Rebaixamento de Veículos correto ?	N.A	0
P_10	Existência de altura livre menor que 2,10 m ?	Não	-
P_11	O Passeio está no padrão da SMPU ?	Não	0
P_12	A testada possui prática de estacionamento sobre o passeio ?	Não	10
P_13	Existe algum dispositivo de Drenagem sobre a calçada ?	Não	0
P_14	Existe PED em frente a testada ?	Não	-
P_15	Existe FTP em frente a testada ?	Não	-
P_16	Classificação geral da calçada pelo pesquisador.	Ótimo(a)	10
