Diagnóstico da Calçada	Qualidade do Serviço	
Endereço: Av. Ivaí, 230	63	C
Data do Registro: 25/11/2019 14:21:16		
Num. Lote CTM: 130079000145

FRATAR
ENGENHARIA CONSULTIVA

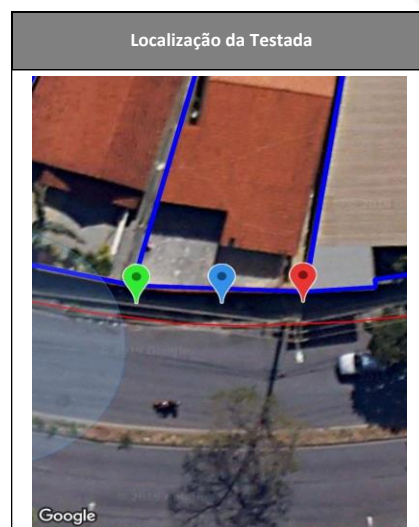
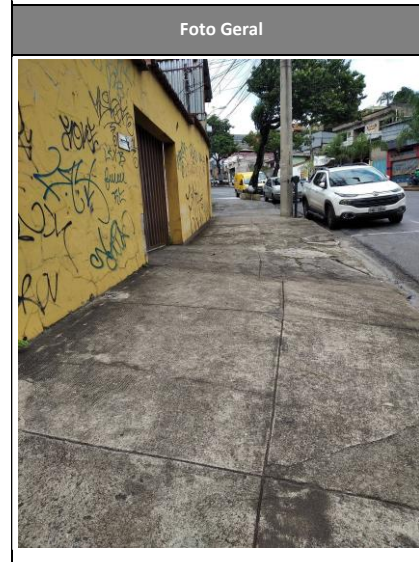
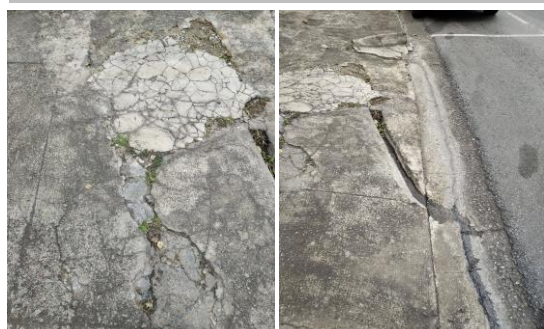
ID	Itens Avaliados	Respostas	Nota
P_1	O Mobiliário urbano está dentro da faixa de serviço de 70 cm ?	Sim	-
P_2	Qual a largura livre do Passeio ?	Acima de 1.50 m	10
P_3	Tipo de revestimento da calçada ?	Pedra Portuguesa	8
P_4	Existência de Buracos ?	Poucos	5
P_5	Condições Gerais do Piso e meio-fio da calçada ?	Regular	5
P_6	Presença de desníveis ?	Nenhum	10
P_7	Tem rebaixamento de calçada para Pedestre ?	Não	10
P_8	Possui piso tátil ao longo da Calçada ?	Não	-
P_9	A calçada Possui Rebaixamento de Veículos correto ?	Não	0
P_10	Existência de altura livre menor que 2,10 m ?	Não	-
P_11	O Passeio está no padrão da SMPU ?	Não	0
P_12	A testada possui prática de estacionamento sobre o passeio ?	Não	10
P_13	Existe algum dispositivo de Drenagem sobre a calçada ?	Não	0
P_14	Existe PED em frente a testada ?	Não	-
P_15	Existe FTP em frente a testada ?	Não	-
P_16	Classificação geral da calçada pelo pesquisador.	Regular	5
