Diagnóstico da Calçada	Qualidade do Serviço	
Endereço: Av. Nossa Sra. Do Carmo, 1191	51	C
Data do Registro: 12/11/2019 13:30:16		
Num. Lote CTM: 80216500035

Diagnóstico da Calçada	Qualidade do Serviço		Complemento do Diagnóstico
Endereço: Av. Nossa Sra. Do Carmo, 1191 Data do Registro: 12/11/2019 13:30:16 Num. Lote CTM: 80216500035	51	C

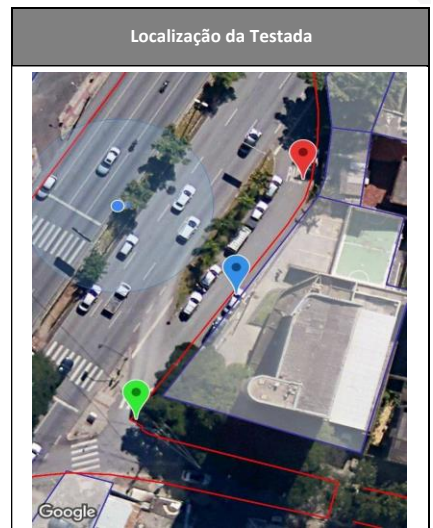
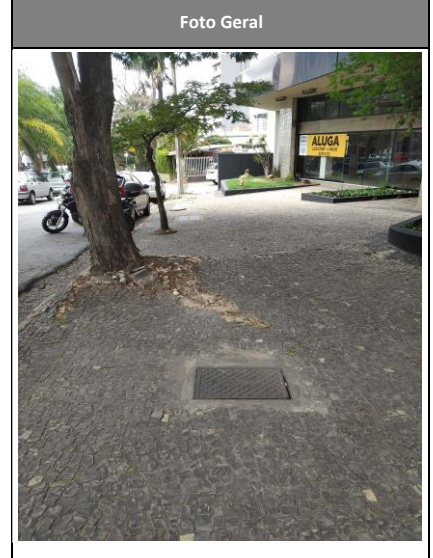
ID	Itens Avaliados	Respostas	Nota
P_1	O Mobiliário urbano está dentro da faixa de serviço de 70 cm ?	Sim	-
P_2	Qual a largura livre do Passeio ?	Acima de 1.50 m	10
P_3	Tipo de revestimento da calçada ?	Pedra Portuguesa	10
P_4	Existência de Buracos ?	Poucos	5
P_5	Condições Gerais do Piso e meio-fio da calçada ?	Regular	5
P_6	Presença de desníveis ?	Nenhum	10
P_7	Tem rebaixamento de calçada para Pedestre ?	Sim	8
P_8	Possui piso tátil ao longo da Calçada ?	Não	-
P_9	A calçada Possui Rebaixamento de Veículos correto ?	Não	0
P_10	Existência de altura livre menor que 2,10 m ?	Não	-
P_11	O Passeio está no padrão da SMPU ?	Não	0
P_12	A testada possui prática de estacionamento sobre o passeio ?	Sim	10
P_13	Existe algum dispositivo de Drenagem sobre a calçada ?	Não	0
P_14	Existe PED em frente a testada ?	Não	-
P_15	Existe FTP em frente a testada ?	Não	-
P_16	Classificação geral da calçada pelo pesquisador.	Regular	5
