Lote 1 - Rota: Padre Pedro Pinto

Diagnóstico da Calçada	Qualidade do Serviço	
Endereço: Rua Padre Pedro Pinto, 2631	77	B
Data do Registro: 21/11/2019 10:44:53		
Num. Lote CTM: 210603000545

FRATAR
ENGENHARIA CONSULTIVA

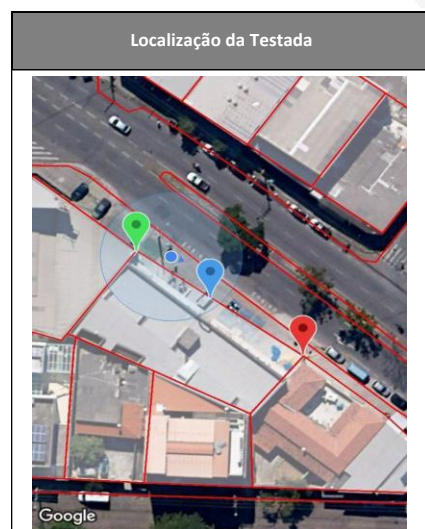
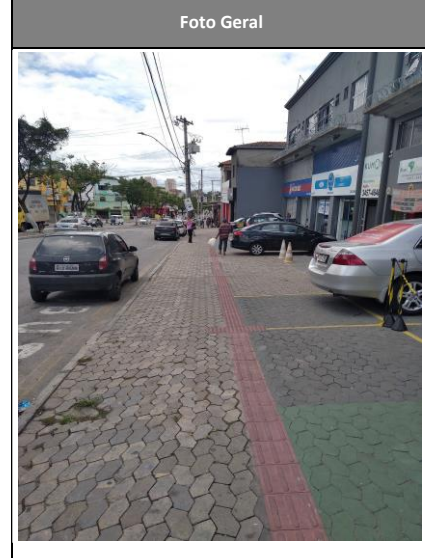
ID	Itens Avaliados	Respostas	Nota
P_1	O Mobiliário urbano está dentro da faixa de serviço de 70 cm ?	Sim	-
P_2	Qual a largura livre do Passeio ?	Acima de 1.50 m	10
P_3	Tipo de revestimento da calçada ?	Bloco Intertravado de Concreto	10
P_4	Existência de Buracos ?	Nenhum	10
P_5	Condições Gerais do Piso e meio-fio da calçada ?	Ótimo(a)	10
P_6	Presença de desníveis ?	Leve	7
P_7	Tem rebaixamento de calçada para Pedestre ?	Não	10
P_8	Possui piso tátil ao longo da Calçada ?	Sim	-
P_9	A calçada Possui Rebaixamento de Veículos correto ?	Não	0
P_10	Existência de altura livre menor que 2,10 m ?	Não	-
P_11	O Passeio está no padrão da SMPU ?	Não	0
P_12	A testada possui prática de estacionamento sobre o passeio ?	Não	10
P_13	Existe algum dispositivo de Drenagem sobre a calçada ?	Não	0
P_14	Existe PED em frente a testada ?	Sim	-
P_15	Existe FTP em frente a testada ?	Não	-
P_16	Classificação geral da calçada pelo pesquisador.	Ótimo(a)	10
