Diagnóstico da Calçada	Qualidade do Serviço	
Endereço: Av. Brigadeiro Eduardo Gomes, 630	65	C
Data do Registro: 13/11/2019 13:35:28		
Num. Lote CTM: 130099200190

Lote 1 - Rota: Noroeste

FRATAR
ENGENHARIA CONSULTIVA

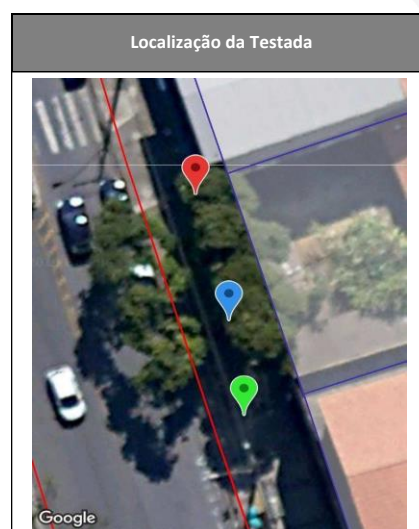
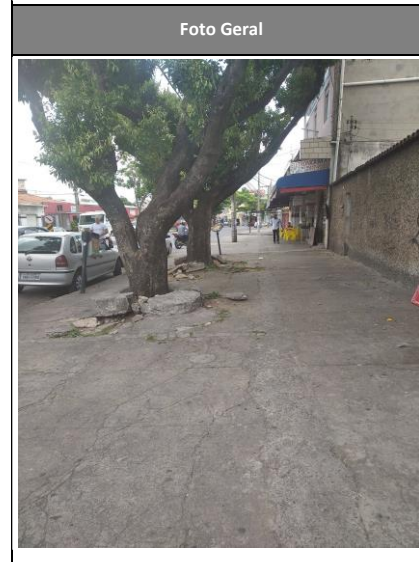
ID	Itens Avaliados	Respostas	Nota
P_1	O Mobiliário urbano está dentro da faixa de serviço de 70 cm ?	Não	-
P_2	Qual a largura livre do Passeio ?	Acima de 1.50 m	10
P_3	Tipo de revestimento da calçada ?	Concreto	10
P_4	Existência de Buracos ?	Poucos	5
P_5	Condições Gerais do Piso e meio-fio da calçada ?	Regular	5
P_6	Presença de desníveis ?	Nenhum	10
P_7	Tem rebaixamento de calçada para Pedestre ?	Não	10
P_8	Possui piso tátil ao longo da Calçada ?	Não	-
P_9	A calçada Possui Rebaixamento de Veículos correto ?	Não	0
P_10	Existência de altura livre menor que 2,10 m ?	Não	-
P_11	O Passeio está no padrão da SMPU ?	Não	0
P_12	A testada possui prática de estacionamento sobre o passeio ?	Não	10
P_13	Existe algum dispositivo de Drenagem sobre a calçada ?	Não	0
P_14	Existe PED em frente a testada ?	Não	-
P_15	Existe FTP em frente a testada ?	Não	-
P_16	Classificação geral da calçada pelo pesquisador.	Regular	5
