Diagnóstico da Calçada	Qualidade do Serviço	
Endereço: Av. Portugal, s/nº	61	C
Data do Registro: 19/11/2019 10:03:01		
Num. Lote CTM: 200075200955

Diagnóstico da Calçada	Qualidade do Serviço		Complemento do Diagnóstico
Endereço: Av. Portugal, s/nº Data do Registro: 19/11/2019 10:03:01 Num. Lote CTM: 200075200955	61	C

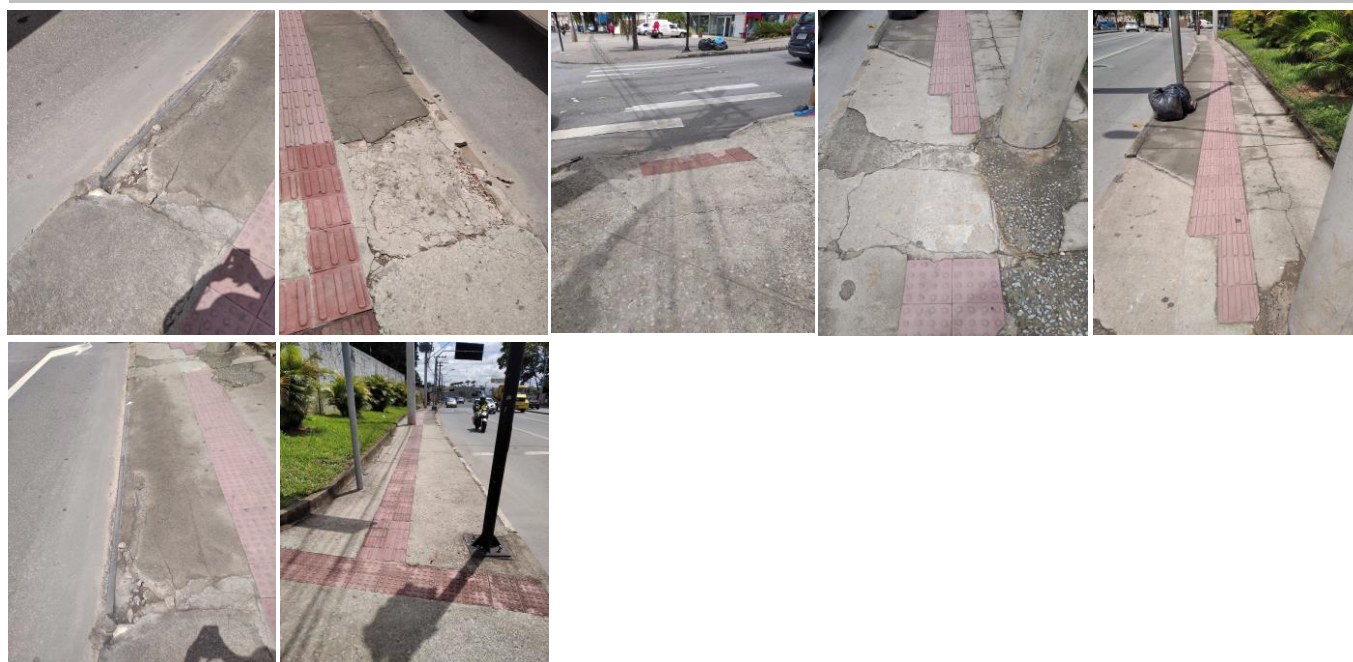
Fotos Complementares - Detalhes do Passeio

ID	Itens Avaliados	Respostas	Nota
P_1	O Mobiliário urbano está dentro da faixa de serviço de 70 cm ?	Sim	-
P_2	Qual a largura livre do Passeio ?	Entre 0.80 m e 1.20 m	4
P_3	Tipo de revestimento da calçada ?	Concreto	10
P_4	Existência de Buracos ?	Poucos	5
P_5	Condições Gerais do Piso e meio-fio da calçada ?	Ótimo(a)	10
P_6	Presença de desníveis ?	Nenhum	10
P_7	Tem rebaixamento de calçada para Pedestre ?	Sim	7
P_8	Possui piso tátil ao longo da Calçada ?	Sim	-
P_9	A calçada Possui Rebaixamento de Veículos correto ?	Não	0
P_10	Existência de altura livre menor que 2,10 m ?	Não	-
P_11	O Passeio está no padrão da SMPU ?	Não	0
P_12	A testada possui prática de estacionamento sobre o passeio ?	Não	10
P_13	Existe algum dispositivo de Drenagem sobre a calçada ?	Não	0
P_14	Existe PED em frente a testada ?	Não	-
P_15	Existe FTP em frente a testada ?	Não	-
P_16	Classificação geral da calçada pelo pesquisador.	Regular	5

ID	Itens Avaliados	Respostas	Nota
P_7_1	Qual tipo do Rebaixo ?	Rebaixo Tipo 1 (trapézio)	0
P_7_1_1	Se for do Tipo 1, Passeio possui largura livre de 1,2 m ?	Sim	0
P_7_1_2	Se for do Tipo 1, O rebaixo tem abas conforme a norma ?	Não	-1
P_7_2	A rampa do rebaixo tem Inclinação da norma (8,33%) ?	Sim	0
P_7_3	O rebaixo possui piso tátil ?	Tem só piso de alerta	-1
P_7_3_1	O piso tátil de alerta e direcional do rebaixo está conforme a norma ?	Não	-1
P_8_1	O piso tátil está no eixo da faixa livre ?	Não	0
P_8_2	Se tem uma leve mudança de direção está conforme a norma ?	Não	0
P_8_3	Se tem mudança de direção de 90º ou maior está conforme a norma ?	0	0
P_8_4	Se tem mudança de direção de três faixas direcionais está conforme a norma ?	0	0
P_8_5	Se tem mudança de direção de quatro faixas direcionais está conforme a norma?	0	0
P_8_6	Tem piso tátil em pontos de ônibus conforme a norma?	N.A	0
P_8_7	O piso tátil tem conexão com os lotes vizinhos?	Sim	0

P_8_8	O piso tátil está em boas condições aparentes?	Não	0
P_8_9	O piso tátil apresenta desenho com bom senso?	Sim	0
P_13_1	Dispositivo de Drenagem está devidamente instalado e bem conservado?	0	0
P_13_2	Dispositivo de Drenagem oferece risco para caminamento seguro de pedestre?	0	0
