Lote 4 - Rota: Contorno

FRATAR
ENGENHARIA CONSULTIVA

Diagnóstico da Calçada	Qualidade do Serviço	
Endereço: Av.Contorno, s/nº Data do Registro: 29/10/2019 11:20:01 Num. Lote CTM: 10537900240	35	D

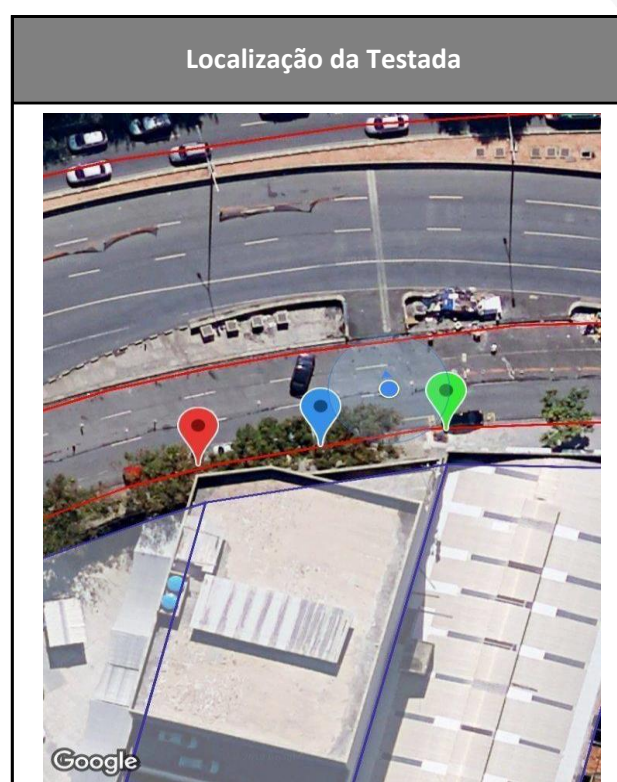
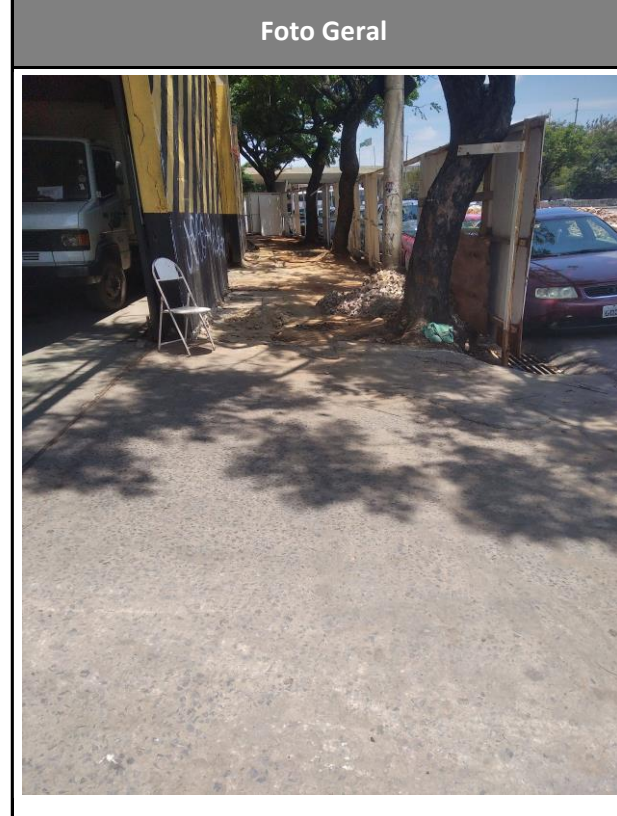
ID	Itens Avaliados	Respostas	Nota
P_1	O Mobiliário urbano está dentro da faixa de serviço de 70 cm ?	Sim	-
P_2	Qual a largura livre do Passeio ?	Acima de 1.50 m	10
P_3	Tipo de revestimento da calçada ?	Terra	-10
P_4	Existencia de Buracos ?	Poucos	5
P_5	Condições Gerais do Piso e meio-fio da calçada ?	Péssimo	0
P_6	Presença de desniveis ?	Nenhum	10
P_7	Tem rebaixamento de calçada para Pedestre ?	Não	10
P_8	Possui piso tátil ao longo da Calçada ?	Sim	-
P_9	A calçada Possui Rebaixamento de Veiculos correto ?	Não	0
P_10	Existencia de altura livre menor que 2,10 m ?	Não	-
P_11	O Passeio está no padrao da SMPU ?	Não	0
P_12	A testada possui prática de estacionamento sobre o passeio ?	Não	10
P_13	Existe algum dispositivo de Drenagem sobre a calçada ?	Não	0
P_14	Existe PED em frente a testada ?	Não	-
P_15	Existe FTP em frente a testada ?	Não	-
P_16	Classificação geral da calçada pelo pesquisador.	Ruim	0
