Diagnóstico da Calçada	Qualidade do Serviço	
Endereço: Av. Cristovão Colombo, 485	78	B
Data do Registro: 02/11/2019 12:31:48		
Num. Lote CTM: 10065200300

Diagnóstico da Calçada	Qualidade do Serviço		Complemento do Diagnóstico
Endereço: Av. Cristovão Colombo, 485 Data do Registro: 02/11/2019 12:31:48 Num. Lote CTM: 10065200300	78	B

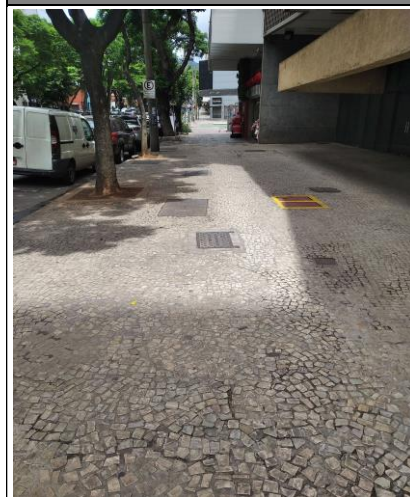
Foto Geral

ID	Itens Avaliados	Respostas	Nota
P_1	O Mobiliário urbano está dentro da faixa de serviço de 70 cm ?	Sim	-
P_2	Qual a largura livre do Passeio ?	Acima de 1.50 m	10
P_3	Tipo de revestimento da calçada ?	Pedra Portuguesa	8
P_4	Existência de Buracos ?	Nenhum	10
P_5	Condições Gerais do Piso e meio-fio da calçada ?	Ótimo(a)	10
P_6	Presença de desníveis ?	Nenhum	10
P_7	Tem rebaixamento de calçada para Pedestre ?	Não	10
P_8	Possui piso tátil ao longo da Calçada ?	Não	-
P_9	A calçada Possui Rebaixamento de Veículos correto ?	N.A	0
P_10	Existência de altura livre menor que 2,10 m ?	Não	-
P_11	O Passeio está no padrão da SMPU ?	Não	0
P_12	A testada possui prática de estacionamento sobre o passeio ?	Não	10
P_13	Existe algum dispositivo de Drenagem sobre a calçada ?	Não	0
P_14	Existe PED em frente a testada ?	Não	-
P_15	Existe FTP em frente a testada ?	Não	-
P_16	Classificação geral da calçada pelo pesquisador.	Ótimo(a)	10
