Lote 4 - Rota: Raja Gabágia

FRATAR
ENGENHARIA CONSULTIVA

Diagnóstico da Calçada	Qualidade do Serviço	
Endereço: Av. Raja Gabaglia, s/nº	67	C
Data do Registro: 11/11/2019 10:49:33		
Num. Lote CTM: 101412100535

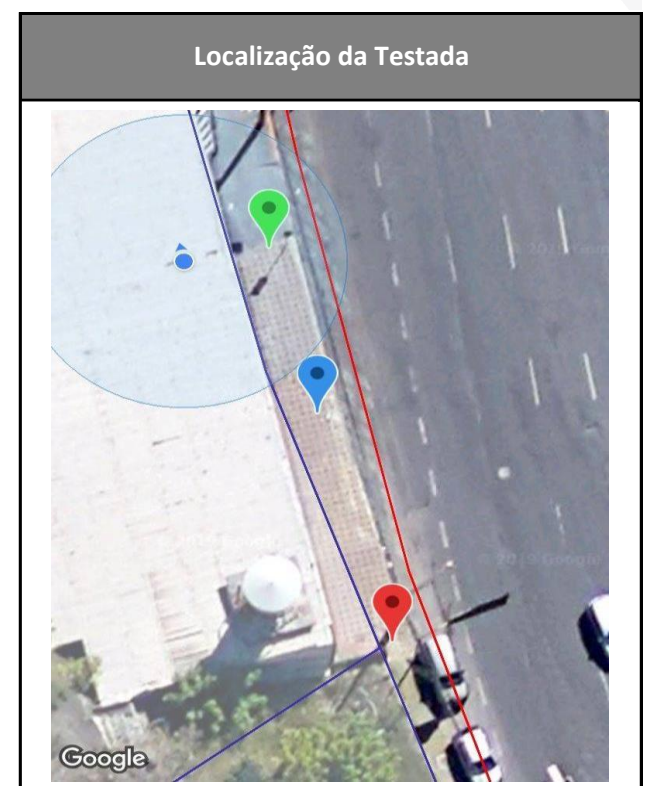
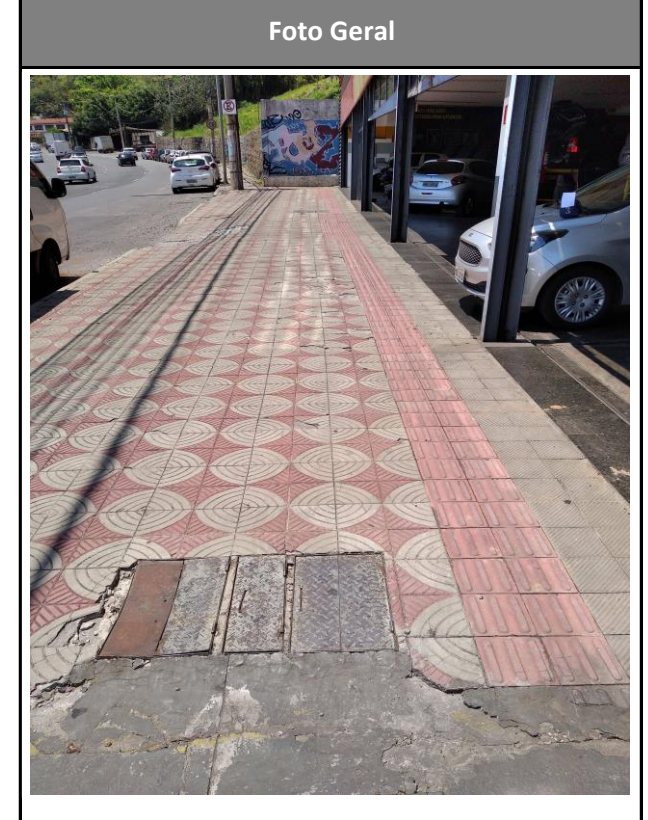
ID	Itens Avaliados	Respostas	Nota
P_1	O Mobiliário urbano está dentro da faixa de serviço de 70 cm ?	Sim	-
P_2	Qual a largura livre do Passeio ?	Acima de 1.50 m	10
P_3	Tipo de revestimento da calçada ?	Ladrilho Hidráulico	10
P_4	Existencia de Buracos ?	Poucos	5
P_5	Condições Gerais do Piso e meio-fio da calçada ?	Ótimo(a)	10
P_6	Presença de desniveis ?	Leve	7
P_7	Tem rebaixamento de calçada para Pedestre ?	Não	10
P_8	Possui piso tátil ao longo da Calçada ?	Sim	-
P_9	A calçada Possui Rebaixamento de Veiculos correto ?	Não	0
P_10	Existencia de altura livre menor que 2,10 m ?	Não	-
P_11	O Passeio está no padrao da SMPU ?	Não	0
P_12	A testada possui prática de estacionamento sobre o passeio ?	Não	10
P_13	Existe algum dispositivo de Drenagem sobre a calçada ?	Não	0
P_14	Existe PED em frente a testada ?	Não	-
P_15	Existe FTP em frente a testada ?	Não	-
P_16	Classificação geral da calçada pelo pesquisador.	Regular	5
