Diagnóstico da Calçada	Qualidade do Serviço	
Endereço: Av. Nossa Sra. Do Carmo, 2800	70	C
Data do Registro: 12/11/2019 12:02:47		
Num. Lote CTM: 90945701800

Diagnóstico da Calçada	Qualidade do Serviço		Complemento do Diagnóstico
Endereço: Av. Nossa Sra. Do Carmo, 2800	70	C	
Data do Registro: 12/11/2019 12:02:47			
Num. Lote CTM: 90945701800

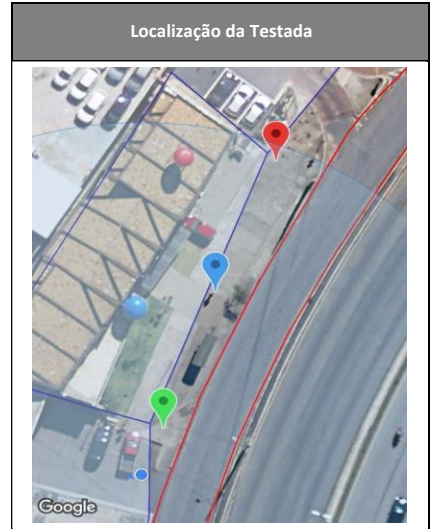
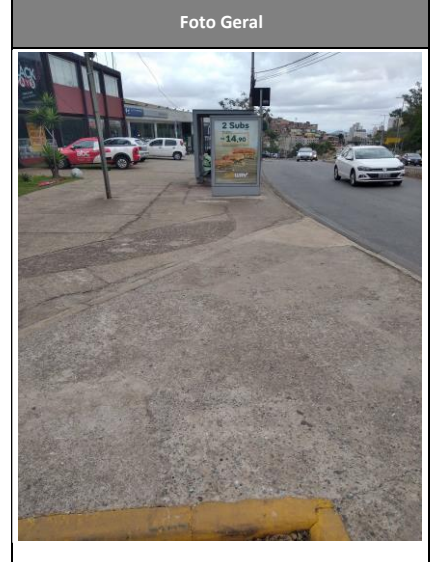
ID	Itens Avaliados	Respostas	Nota
P_1	O Mobiliário urbano está dentro da faixa de serviço de 70 cm ?	Sim	-
P_2	Qual a largura livre do Passeio ?	Acima de 1.50 m	10
P_3	Tipo de revestimento da calçada ?	Concreto	10
P_4	Existência de Buracos ?	Nenhum	10
P_5	Condições Gerais do Piso e meio-fio da calçada ?	Ótimo(a)	10
P_6	Presença de desníveis ?	Nenhum	10
P_7	Tem rebaixamento de calçada para Pedestre ?	Não	8
P_8	Possui piso tátil ao longo da Calçada ?	Não	-
P_9	A calçada Possui Rebaixamento de Veículos correto ?	Não	10
P_10	Existência de altura livre menor que 2,10 m ?	Não	-
P_11	O Passeio está no padrão da SMPU ?	Não	0
P_12	A testada possui prática de estacionamento sobre o passeio ?	Sim	10
P_13	Existe algum dispositivo de Drenagem sobre a calçada ?	Não	0
P_14	Existe PED em frente a testada ?	Sim	-
P_15	Existe FTP em frente a testada ?	Não	-
P_16	Classificação geral da calçada pelo pesquisador.	Ótimo(a)	10
