Diagnóstico da Calçada	Qualidade do Serviço	
Endereço: Av. Abílio Machado, 915	<b>55</b>	<b>C</b>
Data do Registro: 11/11/2019 14:35:51		
Num. Lote CTM: 130059900520

# Lote 1 - Rota: Noroeste

**FRATAR**  
ENGENHARIA CONSULTIVA

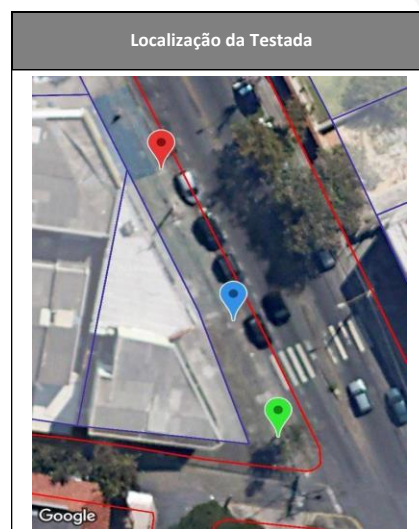
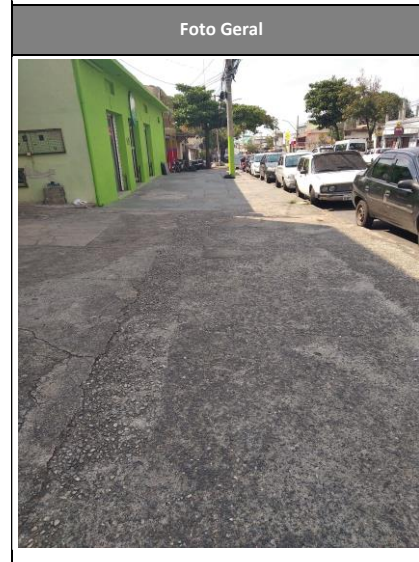
ID	Itens Avaliados	Respostas	Nota
P_1	O Mobiliário urbano está dentro da faixa de serviço de 70 cm ?	Sim	-
P_2	Qual a largura livre do Passeio ?	Acima de 1.50 m	10
P_3	Tipo de revestimento da calçada ?	Outro	0
P_4	Existência de Buracos ?	Poucos	5
P_5	Condições Gerais do Piso e meio-fio da calçada ?	Regular	5
P_6	Presença de desníveis ?	Nenhum	10
P_7	Tem rebaixamento de calçada para Pedestre ?	Não	10
P_8	Possui piso tátil ao longo da Calçada ?	Não	-
P_9	A calçada Possui Rebaixamento de Veículos correto ?	N.A	0
P_10	Existência de altura livre menor que 2,10 m ?	Não	-
P_11	O Passeio está no padrão da SMPU ?	Não	0
P_12	A testada possui prática de estacionamento sobre o passeio ?	Não	10
P_13	Existe algum dispositivo de Drenagem sobre a calçada ?	Não	0
P_14	Existe PED em frente a testada ?	Não	-
P_15	Existe FTP em frente a testada ?	Sim	-
P_16	Classificação geral da calçada pelo pesquisador.	Regular	5
