# Lote 4 - Rota: Contorno

Diagnóstico da Calçada	Qualidade do Serviço	
Endereço: Av.Contorno, 3837	<b>90</b>	<b>B</b>
Data do Registro: 09/11/2019 15:32:12		
Num. Lote CTM: 70073400325

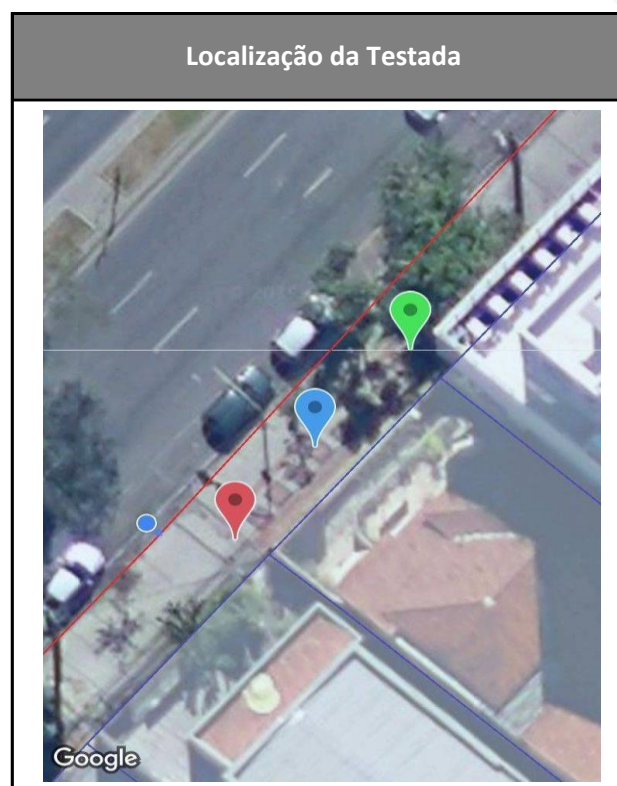
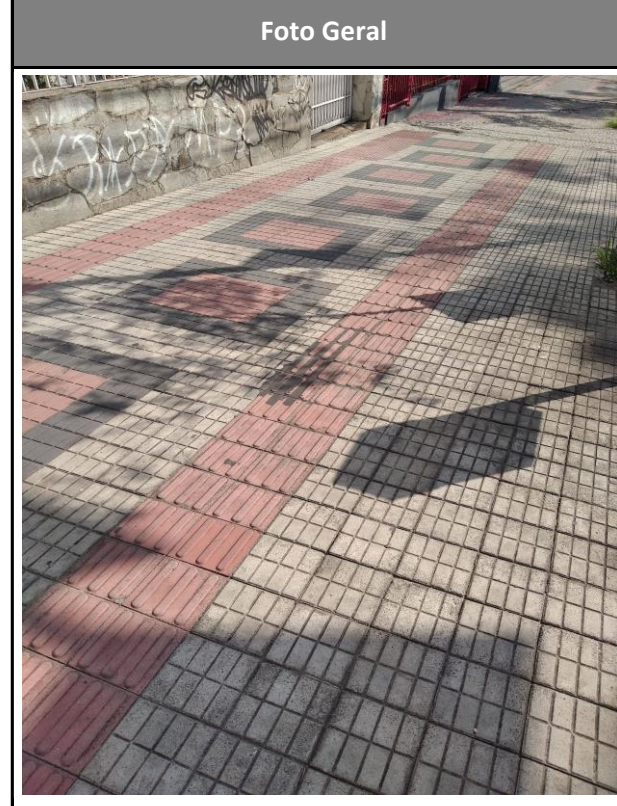
ID	Itens Avaliados	Respostas	Nota
P_1	O Mobiliário urbano está dentro da faixa de serviço de 70 cm ?	Sim	-
P_2	Qual a largura livre do Passeio ?	Acima de 1.50 m	10
P_3	Tipo de revestimento da calçada ?	Ladrilho Hidráulico	10
P_4	Existencia de Buracos ?	Nenhum	10
P_5	Condições Gerais do Piso e meio-fio da calçada ?	Ótimo(a)	10
P_6	Presença de desniveis ?	Nenhum	10
P_7	Tem rebaixamento de calçada para Pedestre ?	Não	10
P_8	Possui piso tátil ao longo da Calçada ?	Sim	-
P_9	A calçada Possui Rebaixamento de Veiculos correto ?	Sim	10
P_10	Existencia de altura livre menor que 2,10 m ?	Não	-
P_11	O Passeio está no padrao da SMPU ?	Não	0
P_12	A testada possui prática de estacionamento sobre o passeio ?	Não	10
P_13	Existe algum dispositivo de Drenagem sobre a calçada ?	Não	0
P_14	Existe PED em frente a testada ?	Não	-
P_15	Existe FTP em frente a testada ?	Não	-
P_16	Classificação geral da calçada pelo pesquisador.	Ótimo(a)	10
