# Lote 4 - Rota: Raja Gabágia

Diagnóstico da Calçada	Qualidade do Serviço	
Endereço: Av. Raja Gabaglia, s/nº	<b>40</b>	<b>D</b>
Data do Registro: 11/11/2019 10:44:10		
Num. Lote CTM: 101412100535

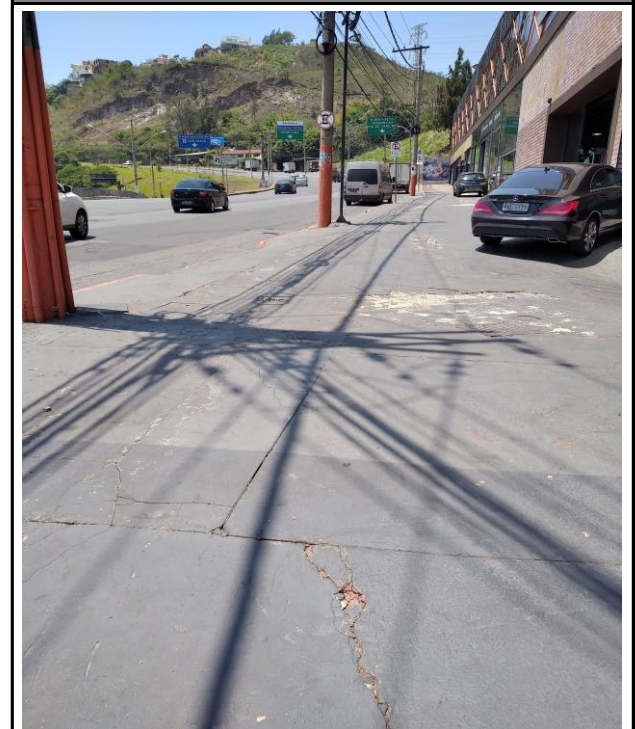
## Foto Geral

ID	Itens Avaliados	Respostas	Nota
P_1	O Mobiliário urbano está dentro da faixa de serviço de 70 cm ?	Sim	-
P_2	Qual a largura livre do Passeio ?	Acima de 1.50 m	10
P_3	Tipo de revestimento da calçada ?	Concreto	10
P_4	Existencia de Buracos ?	Poucos	5
P_5	Condições Gerais do Piso e meio-fio da calçada ?	Péssimo	0
P_6	Presença de desniveis ?	Severo	0
P_7	Tem rebaixamento de calçada para Pedestre ?	Não, mas deveria ter.	0
P_8	Possui piso tátil ao longo da Calçada ?	Não	-
P_9	A calçada Possui Rebaixamento de Veiculos correto ?	Sim	10
P_10	Existencia de altura livre menor que 2,10 m ?	Não	-
P_11	O Passeio está no padrao da SMPU ?	Não	0
P_12	A testada possui prática de estacionamento sobre o passeio ?	Sim	0
P_13	Existe algum dispositivo de Drenagem sobre a calçada ?	Não	0
P_14	Existe PED em frente a testada ?	Não	-
P_15	Existe FTP em frente a testada ?	Não	-
P_16	Classificação geral da calçada pelo pesquisador.	Regular	5
