Diagnóstico da Calçada	Qualidade do Serviço	
Endereço: Rua Conceição do Mato Dentro, 310	69	C
Data do Registro: 28/10/2019 12:38:16		
Num. Lote CTM: 140856500020

Diagnóstico da Calçada	Qualidade do Serviço		Complemento do Diagnóstico
Endereço: Rua Conceição do Mato Dentro, 310 Data do Registro: 28/10/2019 12:38:16 Num. Lote CTM: 140856500020	69	C

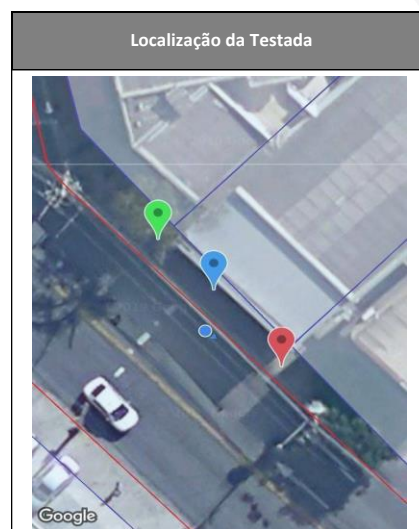
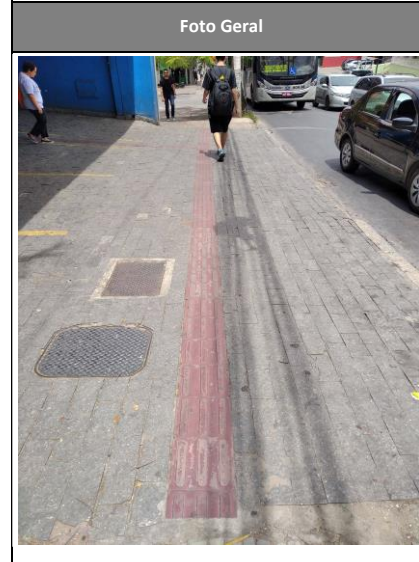
ID	Itens Avaliados	Respostas	Nota
P_1	O Mobiliário urbano está dentro da faixa de serviço de 70 cm ?	Sim	-
P_2	Qual a largura livre do Passeio ?	Entre 1.20 m e 1.50 m	6
P_3	Tipo de revestimento da calçada ?	Outro	0
P_4	Existência de Buracos ?	Nenhum	10
P_5	Condições Gerais do Piso e meio-fio da calçada ?	Ótimo(a)	10
P_6	Presença de desníveis ?	Médio	3
P_7	Tem rebaixamento de calçada para Pedestre ?	Não	10
P_8	Possui piso tátil ao longo da Calçada ?	Sim	-
P_9	A calçada Possui Rebaixamento de Veículos correto ?	Sim	10
P_10	Existência de altura livre menor que 2,10 m ?	Não	-
P_11	O Passeio está no padrão da SMPU ?	Não	0
P_12	A testada possui prática de estacionamento sobre o passeio ?	Não	10
P_13	Existe algum dispositivo de Drenagem sobre a calçada ?	Não	0
P_14	Existe PED em frente a testada ?	Não	-
P_15	Existe FTP em frente a testada ?	Não	-
P_16	Classificação geral da calçada pelo pesquisador.	Ótimo(a)	10
