Lote 1 - Rota: Padre Pedro Pinto

Diagnóstico da Calçada	Qualidade do Serviço	
Endereço: Rua Padre Pedro Pinto, 5516	44	D
Data do Registro: 13/11/2019 13:28:38		
Num. Lote CTM: 190527000055

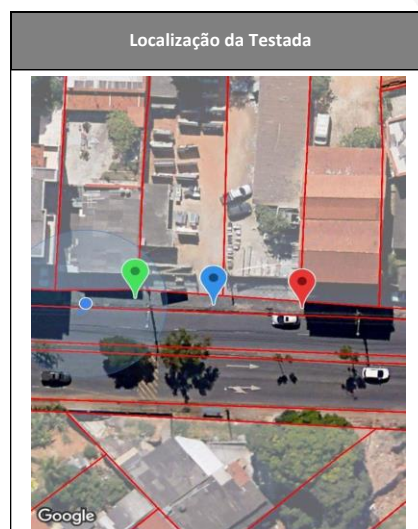
ID	Itens Avaliados	Respostas	Nota
P_1	O Mobiliário urbano está dentro da faixa de serviço de 70 cm ?	Sim	-
P_2	Qual a largura livre do Passeio ?	Acima de 1.50 m	10
P_3	Tipo de revestimento da calçada ?	Outro	0
P_4	Existência de Buracos ?	Poucos	5
P_5	Condições Gerais do Piso e meio-fio da calçada ?	Regular	5
P_6	Presença de desníveis ?	Leve	7
P_7	Tem rebaixamento de calçada para Pedestre ?	Não	10
P_8	Possui piso tátil ao longo da Calçada ?	Não	-
P_9	A calçada Possui Rebaixamento de Veículos correto ?	Não	0
P_10	Existência de altura livre menor que 2,10 m ?	Não	-
P_11	O Passeio está no padrão da SMPU ?	Não	0
P_12	A testada possui prática de estacionamento sobre o passeio ?	Não	10
P_13	Existe algum dispositivo de Drenagem sobre a calçada ?	Sim	0
P_14	Existe PED em frente a testada ?	Não	-
P_15	Existe FTP em frente a testada ?	Não	-
P_16	Classificação geral da calçada pelo pesquisador.	Regular	5
