Lote 4 - Rota: Contorno

Diagnóstico da Calçada	Qualidade do Serviço	
Endereço: Av.Contorno, 4498	95	A
Data do Registro: 04/11/2019 16:25:31		
Num. Lote CTM: 10202400420

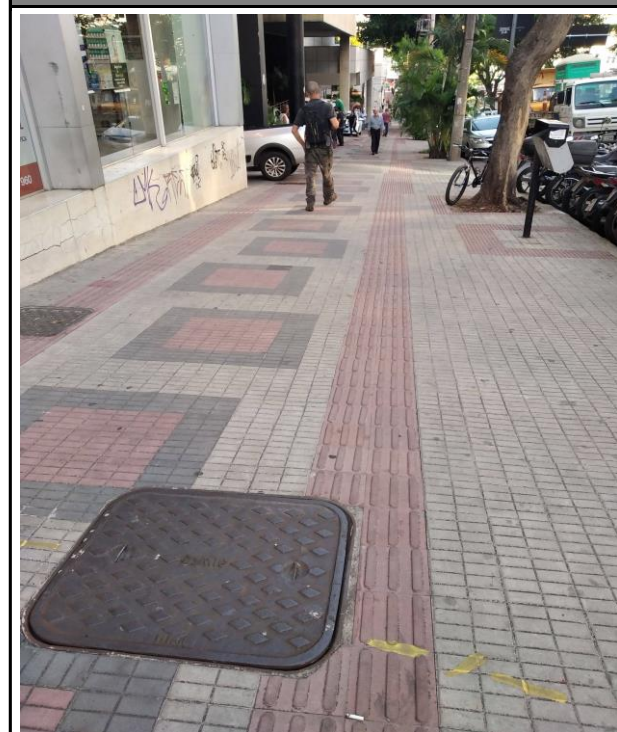
Foto Geral

ID	Itens Avaliados	Respostas	Nota
P_1	O Mobiliário urbano está dentro da faixa de serviço de 70 cm ?	Sim	-
P_2	Qual a largura livre do Passeio ?	Acima de 1.50 m	10
P_3	Tipo de revestimento da calçada ?	Ladrilho Hidráulico	10
P_4	Existência de Buracos ?	Nenhum	10
P_5	Condições Gerais do Piso e meio-fio da calçada ?	Ótimo(a)	10
P_6	Presença de desníveis ?	Nenhum	10
P_7	Tem rebaixamento de calçada para Pedestre ?	Não	10
P_8	Possui piso tátil ao longo da Calçada ?	Sim	-
P_9	A calçada Possui Rebaixamento de Veículos correto ?	Sim	10
P_10	Existência de altura livre menor que 2,10 m ?	Não	-
P_11	O Passeio está no padrão da SMPU ?	Sim	5
P_12	A testada possui prática de estacionamento sobre o passeio ?	Não	10
P_13	Existe algum dispositivo de Drenagem sobre a calçada ?	Não	0
P_14	Existe PED em frente a testada ?	Não	-
P_15	Existe FTP em frente a testada ?	Não	-
P_16	Classificação geral da calçada pelo pesquisador.	Ótimo(a)	10
