Lote 4 - Rota: Raja Gabaglia

FRATAR
ENGENHARIA CONSULTIVA

Diagnóstico da Calçada	Qualidade do Serviço	
Endereço: Av. Raja Gabaglia, 2222	75	B
Data do Registro: 07/11/2019 12:23:15		
Num. Lote CTM: 90686500610

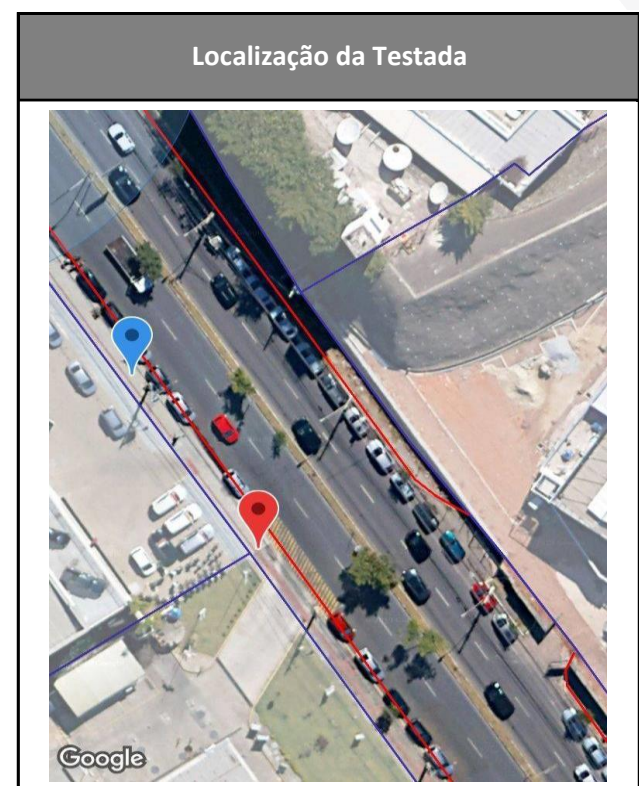
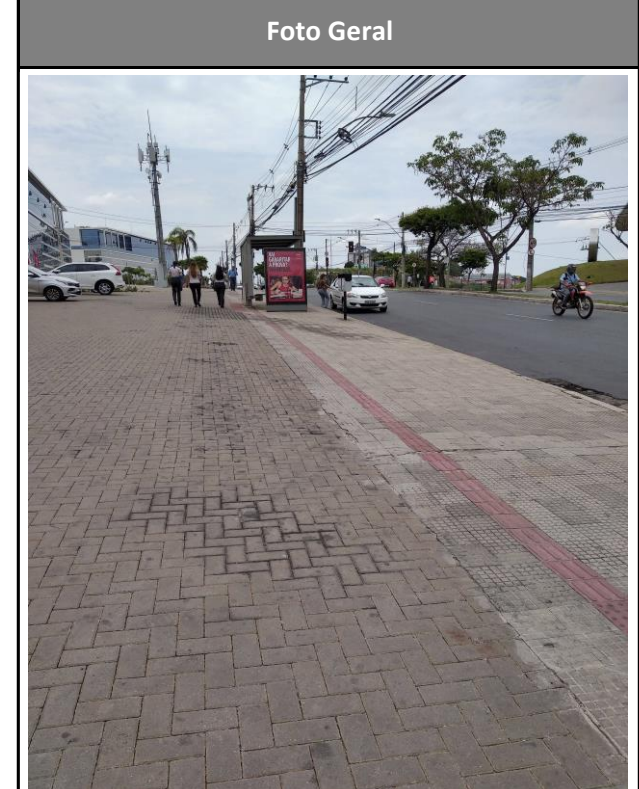
ID	Itens Avaliados	Respostas	Nota
P_1	O Mobiliário urbano está dentro da faixa de serviço de 70 cm ?	Sim	-
P_2	Qual a largura livre do Passeio ?	Acima de 1.50 m	10
P_3	Tipo de revestimento da calçada ?	Ladrilho Hidráulico	10
P_4	Existencia de Buracos ?	Poucos	5
P_5	Condições Gerais do Piso e meio-fio da calçada ?	Regular	5
P_6	Presença de desniveis ?	Nenhum	10
P_7	Tem rebaixamento de calçada para Pedestre ?	Não	10
P_8	Possui piso tátil ao longo da Calçada ?	Sim	-
P_9	A calçada Possui Rebaixamento de Veiculos correto ?	Sim	10
P_10	Existencia de altura livre menor que 2,10 m ?	Não	-
P_11	O Passeio está no padrao da SMPU ?	Sim	5
P_12	A testada possui prática de estacionamento sobre o passeio ?	Sim	0
P_13	Existe algum dispositivo de Drenagem sobre a calçada ?	Não	0
P_14	Existe PED em frente a testada ?	Sim	-
P_15	Existe FTP em frente a testada ?	Não	-
P_16	Classificação geral da calçada pelo pesquisador.	Ótimo(a)	10
