Lote 4 - Rota: Contorno

FRATAR
ENGENHARIA CONSULTIVA

Diagnóstico da Calçada	Qualidade do Serviço	
Endereço: Av.Contorno, 4731	90	B
Data do Registro: 04/11/2019 17:04:32		
Num. Lote CTM: 70032800140

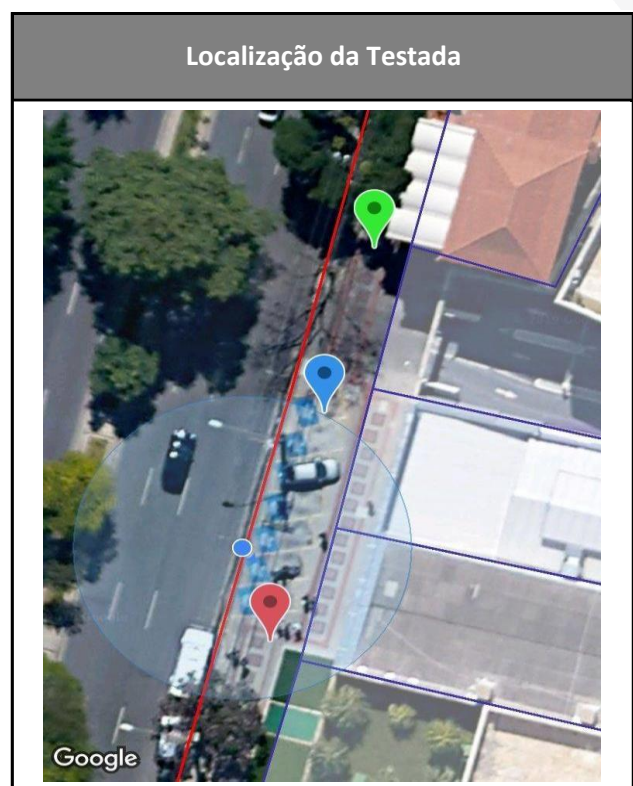
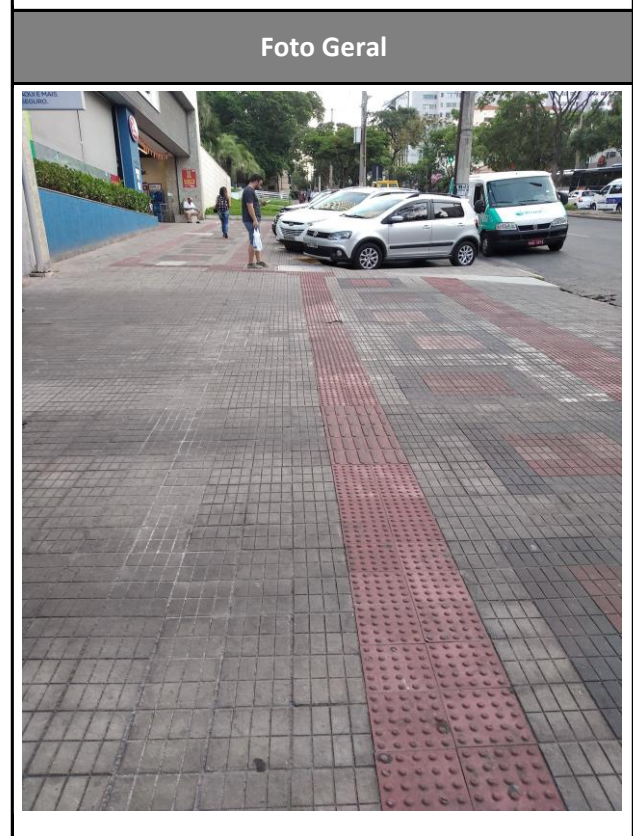
ID	Itens Avaliados	Respostas	Nota
P_1	O Mobiliário urbano está dentro da faixa de serviço de 70 cm ?	Sim	-
P_2	Qual a largura livre do Passeio ?	Acima de 1.50 m	10
P_3	Tipo de revestimento da calçada ?	Ladrilho Hidráulico	10
P_4	Existencia de Buracos ?	Nenhum	10
P_5	Condições Gerais do Piso e meio-fio da calçada ?	Ótimo(a)	10
P_6	Presença de desniveis ?	Nenhum	10
P_7	Tem rebaixamento de calçada para Pedestre ?	Não	10
P_8	Possui piso tátil ao longo da Calçada ?	Sim	-
P_9	A calçada Possui Rebaixamento de Veiculos correto ?	Sim	10
P_10	Existencia de altura livre menor que 2,10 m ?	Não	-
P_11	O Passeio está no padrao da SMPU ?	Não	0
P_12	A testada possui prática de estacionamento sobre o passeio ?	Não	10
P_13	Existe algum dispositivo de Drenagem sobre a calçada ?	Não	0
P_14	Existe PED em frente a testada ?	Não	-
P_15	Existe FTP em frente a testada ?	Não	-
P_16	Classificação geral da calçada pelo pesquisador.	Ótimo(a)	10
