Diagnóstico da Calçada	Qualidade do Serviço	
Endereço: Rua Curitiba, s/nº	76	B
Data do Registro: 12/11/2019 10:11:34		
#N/D

Diagnóstico da Calçada	Qualidade do Serviço		Complemento do Diagnóstico
Endereço: Rua Curitiba, s/nº Data do Registro: 12/11/2019 10:11:34 #N/D	76	B

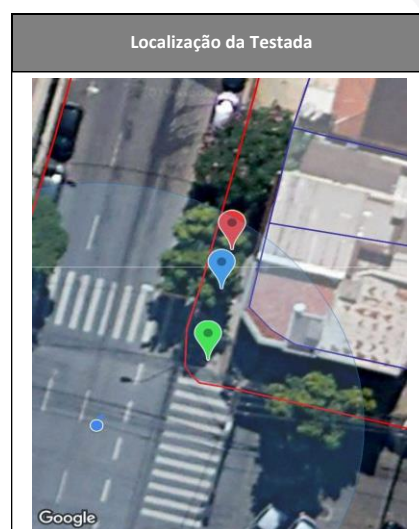
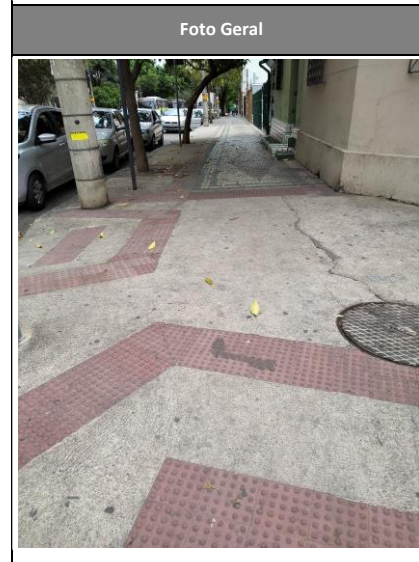
ID	Itens Avaliados	Respostas	Nota
P_1	O Mobiliário urbano está dentro da faixa de serviço de 70 cm ?	Não	-
P_2	Qual a largura livre do Passeio ?	Acima de 1.50 m	10
P_3	Tipo de revestimento da calçada ?	Pedra Portuguesa	8
P_4	Existência de Buracos ?	Nenhum	10
P_5	Condições Gerais do Piso e meio-fio da calçada ?	Ótimo(a)	10
P_6	Presença de desníveis ?	Nenhum	10
P_7	Tem rebaixamento de calçada para Pedestre ?	Sim	8
P_8	Possui piso tátil ao longo da Calçada ?	Sim	-
P_9	A calçada Possui Rebaixamento de Veículos correto ?	N.A	0
P_10	Existência de altura livre menor que 2,10 m ?	Não	-
P_11	O Passeio está no padrão da SMPU ?	Não	0
P_12	A testada possui prática de estacionamento sobre o passeio ?	Não	10
P_13	Existe algum dispositivo de Drenagem sobre a calçada ?	Não	0
P_14	Existe PED em frente a testada ?	Não	-
P_15	Existe FTP em frente a testada ?	Sim	-
P_16	Classificação geral da calçada pelo pesquisador.	Ótimo(a)	10

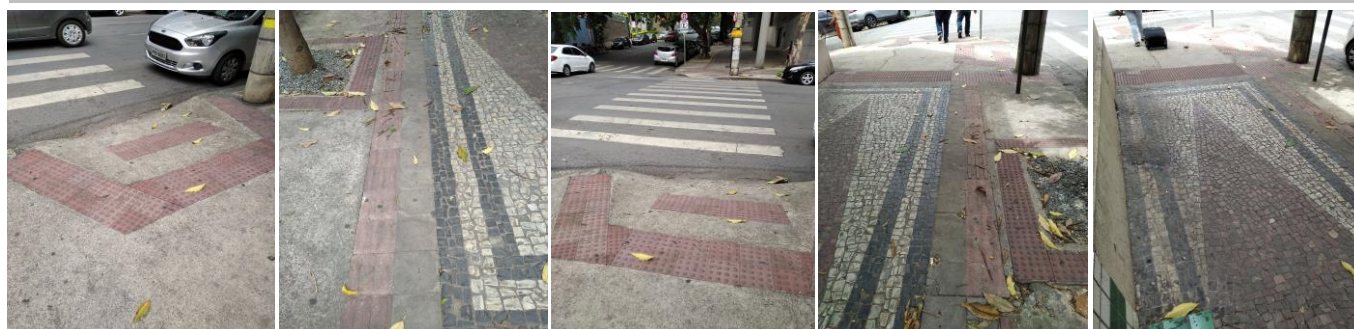
Fotos Complementares - Detalhes do Passeio

ID	Itens Avaliados	Respostas	Nota
P_7_1	Qual tipo do Rebaixo ?	Rebaixo Tipo 1 (trapézio)	0
P_7_1_1	Se for do Tipo 1, Passeio possui largura livre de 1,2 m ?	Sim	0
P_7_1_2	Se for do Tipo 1, O rebaixo tem abas conforme a norma ?	Não	0
P_7_2	A rampa do rebaixo tem Inclinação da norma (8,33%) ?	Sim	0
P_7_3	O rebaixo possui piso tátil ?	Tem só piso de alerta	0
P_7_3_1	O piso tátil de alerta e direcional do rebaixo está conforme a norma ?	Sim	0
P_8_1	O piso tátil está no eixo da faixa livre ?	Não	0
P_8_2	Se tem uma leve mudança de direção está conforme a norma ?	Não	0
P_8_3	Se tem mudança de direção de 90º ou maior está conforme a norma ?	0	0
P_8_4	Se tem mudança de direção de três faixas direcionais está conforme a norma ?	0	0
P_8_5	Se tem mudança de direção de quatro faixas direcionais está conforme a norma?	0	0
P_8_6	Tem piso tátil em pontos de ônibus conforme a norma?	N.A	0
P_8_7	O piso tátil tem conexão com os lotes vizinhos?	Sim	0

P_8_8	O piso tátil está em boas condições aparentes?	Sim	0
P_8_9	O piso tátil apresenta desenho com bom senso?	Sim	0
P_13_1	Dispositivo de Drenagem está devidamente instalado e bem conservado?	0	0
P_13_2	Dispositivo de Drenagem oferece risco para caminamento seguro de pedestre?	0	0
