Lote 1 - Rota: Padre Pedro Pinto

FRATAR
ENGENHARIA CONSULTIVA

Diagnóstico da Calçada	Qualidade do Serviço	
Endereço: Rua Padre Pedro Pinto, 148	63	C
Data do Registro: 22/11/2019 11:48:27		
Num. Lote CTM: 190403500140

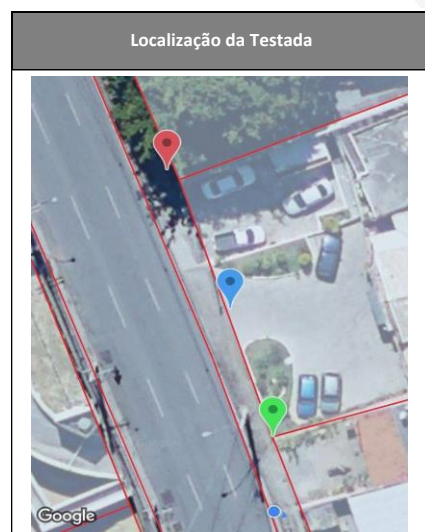
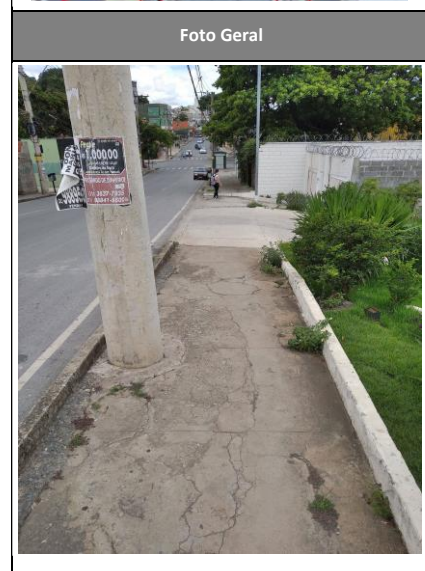
ID	Itens Avaliados	Respostas	Nota
P_1	O Mobiliário urbano está dentro da faixa de serviço de 70 cm ?	Sim	-
P_2	Qual a largura livre do Passeio ?	Acima de 1.50 m	10
P_3	Tipo de revestimento da calçada ?	Concreto	10
P_4	Existência de Buracos ?	Nenhum	10
P_5	Condições Gerais do Piso e meio-fio da calçada ?	Regular	5
P_6	Presença de desníveis ?	Médio	3
P_7	Tem rebaixamento de calçada para Pedestre ?	Não	10
P_8	Possui piso tátil ao longo da Calçada ?	Não	-
P_9	A calçada Possui Rebaixamento de Veículos correto ?	Não	0
P_10	Existência de altura livre menor que 2,10 m ?	Não	-
P_11	O Passeio está no padrão da SMPU ?	Não	0
P_12	A testada possui prática de estacionamento sobre o passeio ?	Não	10
P_13	Existe algum dispositivo de Drenagem sobre a calçada ?	Não	0
P_14	Existe PED em frente a testada ?	Não	-
P_15	Existe FTP em frente a testada ?	Não	-
P_16	Classificação geral da calçada pelo pesquisador.	Regular	5
