Lote 4 - Rota: Contorno

FRATAR
ENGENHARIA CONSULTIVA

Diagnóstico da Calçada	Qualidade do Serviço	
Endereço: Av.Contorno, 5943	83	B
Data do Registro: 05/11/2019 11:37:12		
Num. Lote CTM: 80001500350

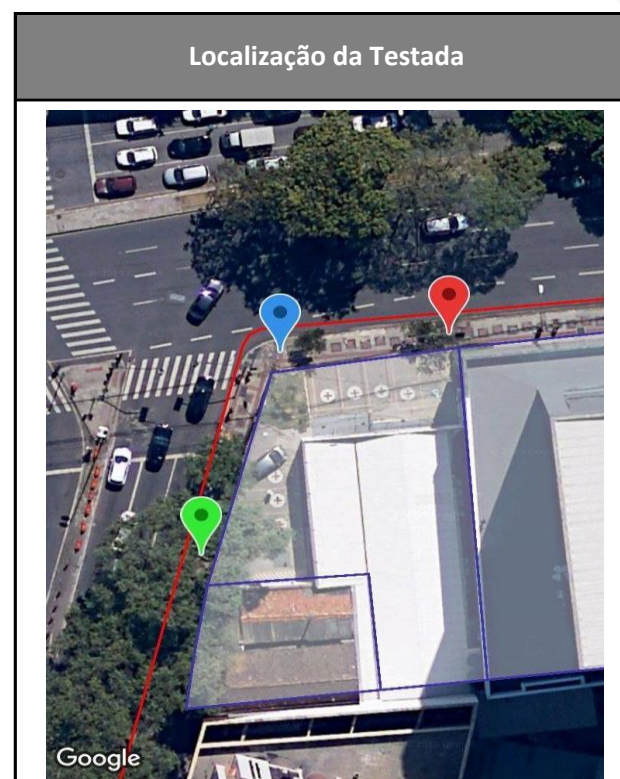
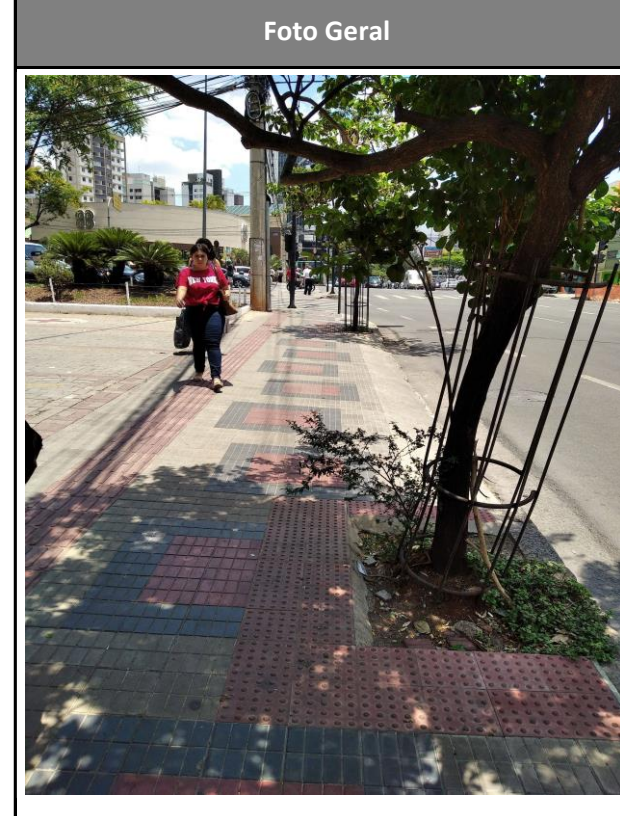
ID	Itens Avaliados	Respostas	Nota
P_1	O Mobiliário urbano está dentro da faixa de serviço de 70 cm ?	Sim	-
P_2	Qual a largura livre do Passeio ?	Acima de 1.50 m	10
P_3	Tipo de revestimento da calçada ?	Ladrilho Hidráulico	10
P_4	Existencia de Buracos ?	Poucos	5
P_5	Condições Gerais do Piso e meio-fio da calçada ?	Ótimo(a)	10
P_6	Presença de desniveis ?	Nenhum	10
P_7	Tem rebaixamento de calçada para Pedestre ?	Sim	8
P_8	Possui piso tátil ao longo da Calçada ?	Sim	-
P_9	A calçada Possui Rebaixamento de Veiculos correto ?	Sim	10
P_10	Existencia de altura livre menor que 2,10 m ?	Não	-
P_11	O Passeio está no padrao da SMPU ?	Não	0
P_12	A testada possui prática de estacionamento sobre o passeio ?	Não	10
P_13	Existe algum dispositivo de Drenagem sobre a calçada ?	Não	0
P_14	Existe PED em frente a testada ?	Não	-
P_15	Existe FTP em frente a testada ?	Sim	-
P_16	Classificação geral da calçada pelo pesquisador.	Ótimo(a)	10

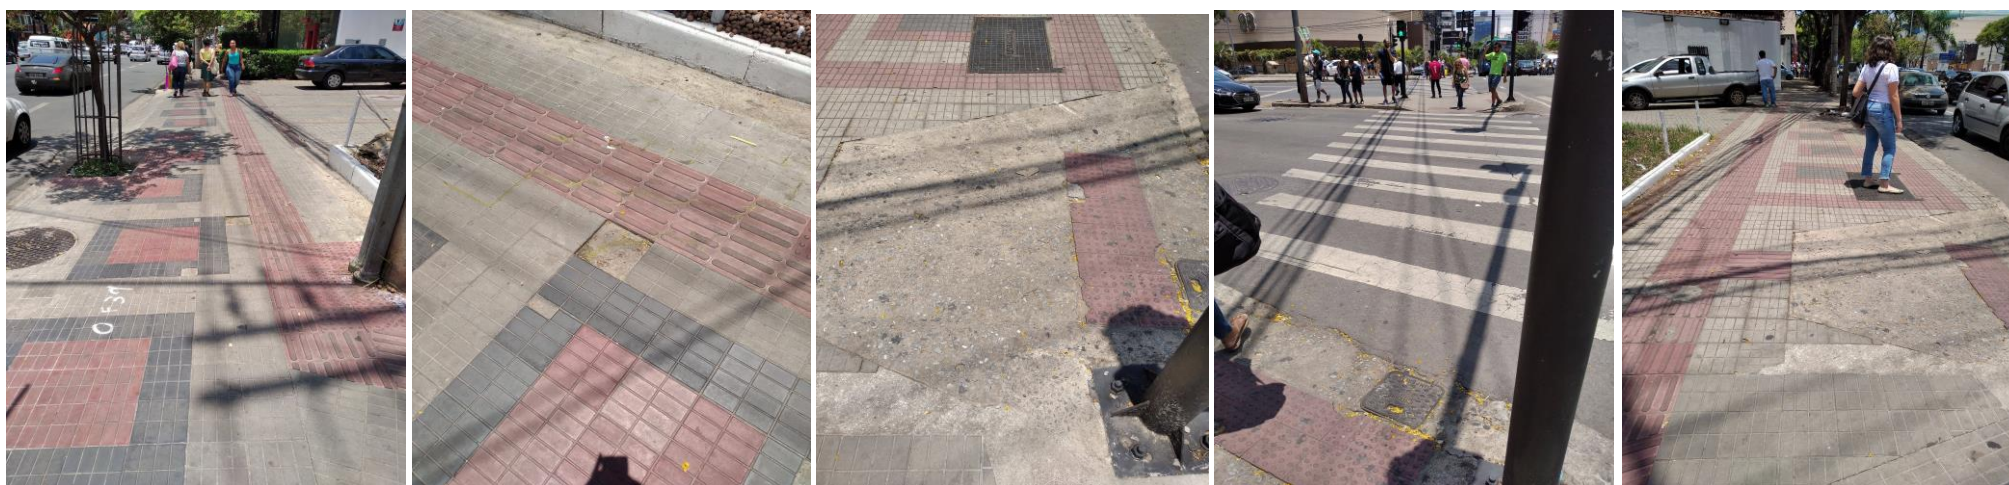
Fotos Complementares - Detalhes do Passeio

ID	Itens Avaliados	Respostas	Nota
P_7_1	Qual tipo do Rebaixo ?	Rebaixo Tipo 1 (trapézio)	0
P_7_1_1	Se for do Tipo 1, Passeio possui largura livre de 1,2 m ?	Sim	0
P_7_1_2	Se for do Tipo 1, O rebaixo tem abas conforme a norma ?	Não	0
P_7_2	A rampa do rebaixo tem Inclinação da norma (8,33%) ?	Sim	0
P_7_3	O rebaixo possui piso tátil ?	Tem só piso de alerta	0
P_7_3_1	O piso tátil de alerta e direcional do rebaixo está conforme a norma ?	Sim	0
P_8_1	O piso tátil está no eixo da faixa livre ?	Não	0
P_8_2	Se tem uma leve mudança de direção está conforme a norma ?	Não	0
P_8_3	Se tem mudança de direção de 90º ou maior está conforme a norma ?	0	0
P_8_4	Se tem mudança de direção de três faixas direcionais está conforme a norma ?	0	0
P_8_5	Se tem mudança de direção de quatro faixas direcionais está conforme a norma?	0	0
P_8_6	Tem piso tátil em pontos de ônibus conforme a norma?	N.A	0
P_8_7	O piso tátil tem conexão com os lotes vizinhos?	Sim	0

P_8_8	O piso tátil está em boas condições aparentes?	Sim	0
P_8_9	O piso tátil apresenta desenho com bom senso?	Sim	0
P_13_1	Dispositivo de Drenagem está devidamente instalado e bem conservado?	0	0
P_13_2	Dispositivo de Drenagem oferece risco para caminhamento seguro de pedestre?	0	0
