# Lote 4 - Rota: Contorno

Diagnóstico da Calçada	Qualidade do Serviço	
Endereço: Av.Contorno, 6510 Data do Registro: 07/11/2019 15:49:51 Num. Lote CTM: 10005700085	<b>79</b>	<b>B</b>

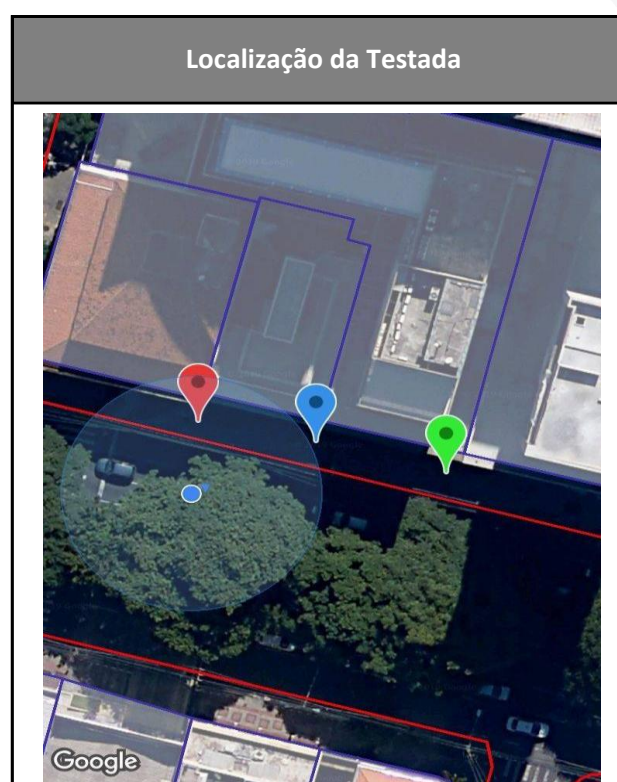
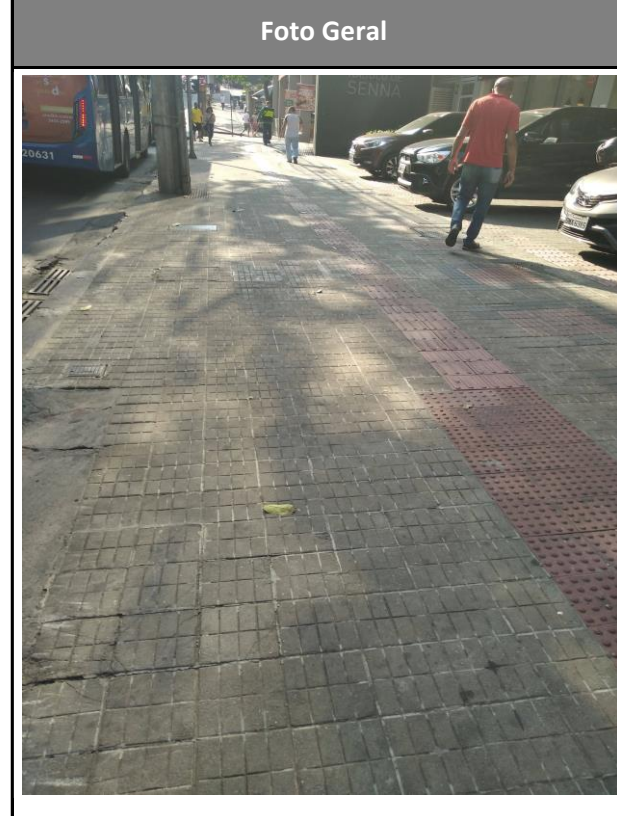
ID	Itens Avaliados	Respostas	Nota
P_1	O Mobiliário urbano está dentro da faixa de serviço de 70 cm ?	Sim	-
P_2	Qual a largura livre do Passeio ?	Entre 1.20 m e 1.50 m	6
P_3	Tipo de revestimento da calçada ?	Ladrilho Hidráulico	10
P_4	Existencia de Buracos ?	Nenhum	10
P_5	Condições Gerais do Piso e meio-fio da calçada ?	Ótimo(a)	10
P_6	Presença de desniveis ?	Médio	3
P_7	Tem rebaixamento de calçada para Pedestre ?	Não	10
P_8	Possui piso tátil ao longo da Calçada ?	Sim	-
P_9	A calçada Possui Rebaixamento de Veiculos correto ?	Sim	10
P_10	Existencia de altura livre menor que 2,10 m ?	Não	-
P_11	O Passeio está no padrao da SMPU ?	Não	0
P_12	A testada possui prática de estacionamento sobre o passeio ?	Não	10
P_13	Existe algum dispositivo de Drenagem sobre a calçada ?	Não	0
P_14	Existe PED em frente a testada ?	Não	-
P_15	Existe FTP em frente a testada ?	Não	-
P_16	Classificação geral da calçada pelo pesquisador.	Ótimo(a)	10
