# Lote 4 - Rota: Contorno

Diagnóstico da Calçada	Qualidade do Serviço	
Endereço: Av.Contorno, 6226	<b>87</b>	<b>B</b>
Data do Registro: 06/11/2019 16:36:39		
Num. Lote CTM: 10002900100

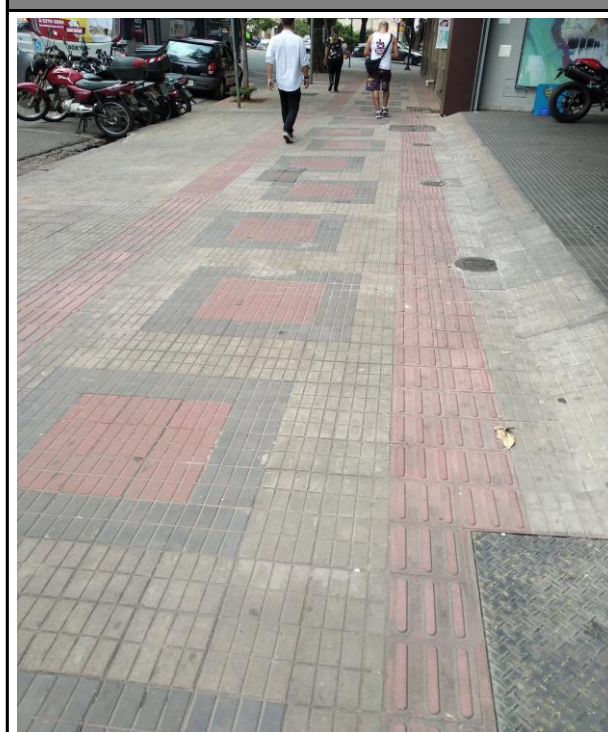
## Foto Geral

ID	Itens Avaliados	Respostas	Nota
P_1	O Mobiliário urbano está dentro da faixa de serviço de 70 cm ?	Sim	-
P_2	Qual a largura livre do Passeio ?	Acima de 1.50 m	10
P_3	Tipo de revestimento da calçada ?	Ladrilho Hidráulico	10
P_4	Existência de Buracos ?	Nenhum	10
P_5	Condições Gerais do Piso e meio-fio da calçada ?	Ótimo(a)	10
P_6	Presença de desníveis ?	Leve	7
P_7	Tem rebaixamento de calçada para Pedestre ?	Não	10
P_8	Possui piso tátil ao longo da Calçada ?	Sim	-
P_9	A calçada Possui Rebaixamento de Veículos correto ?	Sim	10
P_10	Existência de altura livre menor que 2,10 m ?	Não	-
P_11	O Passeio está no padrão da SMPU ?	Não	0
P_12	A testada possui prática de estacionamento sobre o passeio ?	Não	10
P_13	Existe algum dispositivo de Drenagem sobre a calçada ?	Não	0
P_14	Existe PED em frente a testada ?	Não	-
P_15	Existe FTP em frente a testada ?	Não	-
P_16	Classificação geral da calçada pelo pesquisador.	Ótimo(a)	10
