Diagnóstico da Calçada	Qualidade do Serviço	
Endereço: Av. Olegário Maciel, 1233	88	B
Data do Registro: 05/11/2019 11:49:09		
Num. Lote CTM: 10289000135

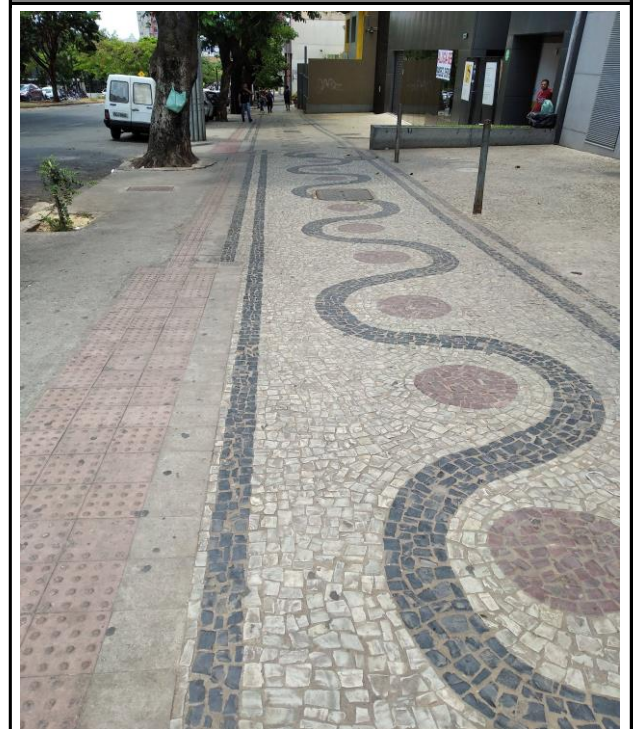
Foto Geral

ID	Itens Avaliados	Respostas	Nota
P_1	O Mobiliário urbano está dentro da faixa de serviço de 70 cm ?	Sim	-
P_2	Qual a largura livre do Passeio ?	Acima de 1.50 m	10
P_3	Tipo de revestimento da calçada ?	Pedra Portuguesa	8
P_4	Existencia de Buracos ?	Nenhum	10
P_5	Condições Gerais do Piso e meio-fio da calçada ?	Ótimo(a)	10
P_6	Presença de desniveis ?	Nenhum	10
P_7	Tem rebaixamento de calçada para Pedestre ?	Não	10
P_8	Possui piso tátil ao longo da Calçada ?	Sim	-
P_9	A calçada Possui Rebaixamento de Veiculos correto ?	Sim	10
P_10	Existencia de altura livre menor que 2,10 m ?	Não	-
P_11	O Passeio está no padrao da SMPU ?	Não	0
P_12	A testada possui prática de estacionamento sobre o passeio ?	Não	10
P_13	Existe algum dispositivo de Drenagem sobre a calçada ?	Não	0
P_14	Existe PED em frente a testada ?	Não	-
P_15	Existe FTP em frente a testada ?	Não	-
P_16	Classificação geral da calçada pelo pesquisador.	Ótimo(a)	10
