Lote 1 - Rota: Padre Pedro Pinto

FRATAR
ENGENHARIA CONSULTIVA

Diagnóstico da Calçada	Qualidade do Serviço	
Endereço: Rua Padre Pedro Pinto, s/nº	73	B
Data do Registro: 13/11/2019 11:33:39		
Num. Lote CTM: 190522700175

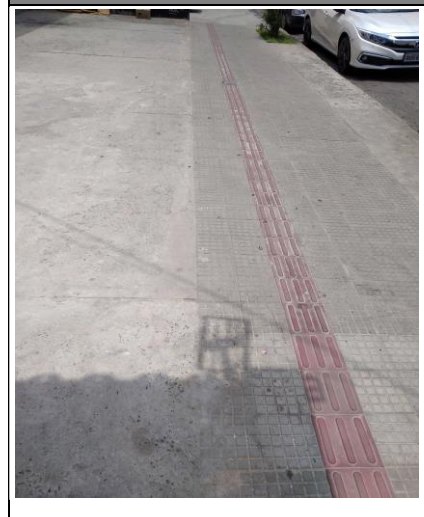
Foto Geral

ID	Itens Avaliados	Respostas	Nota
P_1	O Mobiliário urbano está dentro da faixa de serviço de 70 cm ?	Sim	-
P_2	Qual a largura livre do Passeio ?	Acima de 1.50 m	10
P_3	Tipo de revestimento da calçada ?	Ladrilho Hidráulico	10
P_4	Existência de Buracos ?	Nenhum	10
P_5	Condições Gerais do Piso e meio-fio da calçada ?	Ótimo(a)	10
P_6	Presença de desníveis ?	Médio	3
P_7	Tem rebaixamento de calçada para Pedestre ?	Não	10
P_8	Possui piso tátil ao longo da Calçada ?	Sim	-
P_9	A calçada Possui Rebaixamento de Veículos correto ?	N.A	0
P_10	Existência de altura livre menor que 2,10 m ?	Não	-
P_11	O Passeio está no padrão da SMPU ?	Não	0
P_12	A testada possui prática de estacionamento sobre o passeio ?	Não	10
P_13	Existe algum dispositivo de Drenagem sobre a calçada ?	Não	0
P_14	Existe PED em frente a testada ?	Não	-
P_15	Existe FTP em frente a testada ?	Não	-
P_16	Classificação geral da calçada pelo pesquisador.	Ótimo(a)	10
