Diagnóstico da Calçada	Qualidade do Serviço	
Endereço: Rua Professor Morais, 34 Data do Registro: 14/11/2019 08:39:52 Num. Lote CTM: 10143800405	48	D

Diagnóstico da Calçada	Qualidade do Serviço		Complemento do Diagnóstico
Endereço: Rua Professor Moraes, 34 Data do Registro: 14/11/2019 08:39:52 Num. Lote CTM: 10143800405	48	D

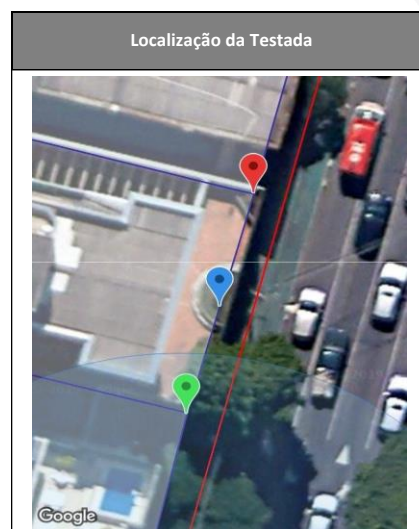
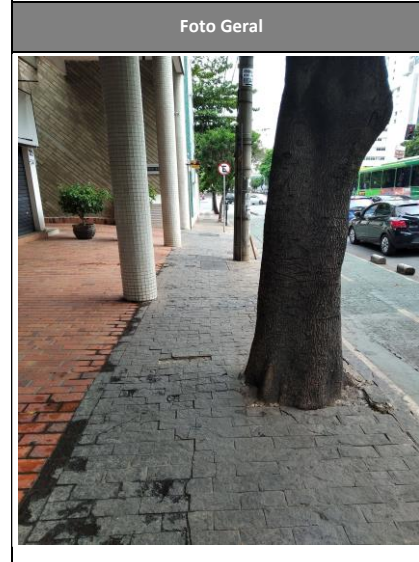
ID	Itens Avaliados	Respostas	Nota
P_1	O Mobiliário urbano está dentro da faixa de serviço de 70 cm ?	Sim	-
P_2	Qual a largura livre do Passeio ?	Entre 1.20 m e 1.50 m	10
P_3	Tipo de revestimento da calçada ?	Outro	10
P_4	Existência de Buracos ?	Poucos	10
P_5	Condições Gerais do Piso e meio-fio da calçada ?	Regular	5
P_6	Presença de desníveis ?	Leve	10
P_7	Tem rebaixamento de calçada para Pedestre ?	Não	10
P_8	Possui piso tátil ao longo da Calçada ?	Não	-
P_9	A calçada Possui Rebaixamento de Veículos correto ?	Não	0
P_10	Existência de altura livre menor que 2,10 m ?	Não	-
P_11	O Passeio está no padrão da SMPU ?	Não	0
P_12	A testada possui prática de estacionamento sobre o passeio ?	Não	10
P_13	Existe algum dispositivo de Drenagem sobre a calçada ?	Não	0
P_14	Existe PED em frente a testada ?	Não	-
P_15	Existe FTP em frente a testada ?	Não	-
P_16	Classificação geral da calçada pelo pesquisador.	Regular	10
