Diagnóstico da Calçada	Qualidade do Serviço	
Endereço: Av. Nossa Sra. Do Carmo, 1275	65	C
Data do Registro: 12/11/2019 13:23:19		
Num. Lote CTM: 80284600120

Diagnóstico da Calçada	Qualidade do Serviço		Complemento do Diagnóstico
Endereço: Av. Nossa Sra. Do Carmo, 1275 Data do Registro: 12/11/2019 13:23:19 Num. Lote CTM: 80284600120	65	C

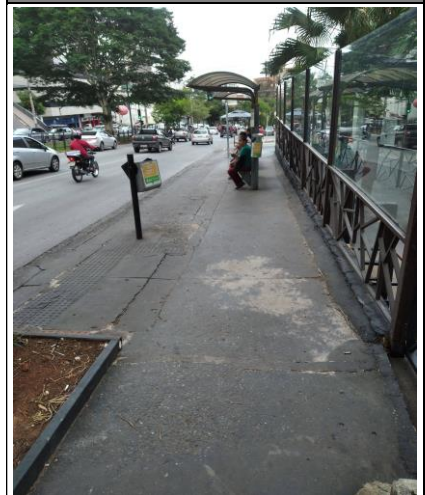
Foto Geral

ID	Itens Avaliados	Respostas	Nota
P_1	O Mobiliário urbano está dentro da faixa de serviço de 70 cm ?	Sim	-
P_2	Qual a largura livre do Passeio ?	Acima de 1.50 m	10
P_3	Tipo de revestimento da calçada ?	Concreto	10
P_4	Existência de Buracos ?	Poucos	5
P_5	Condições Gerais do Piso e meio-fio da calçada ?	Regular	5
P_6	Presença de desníveis ?	Nenhum	10
P_7	Tem rebaixamento de calçada para Pedestre ?	Não	8
P_8	Possui piso tátil ao longo da Calçada ?	Sim	-
P_9	A calçada Possui Rebaixamento de Veículos correto ?	Não	10
P_10	Existência de altura livre menor que 2,10 m ?	Não	-
P_11	O Passeio está no padrão da SMPU ?	Não	0
P_12	A testada possui prática de estacionamento sobre o passeio ?	Não	0
P_13	Existe algum dispositivo de Drenagem sobre a calçada ?	Não	0
P_14	Existe PED em frente a testada ?	Sim	-
P_15	Existe FTP em frente a testada ?	Não	-
P_16	Classificação geral da calçada pelo pesquisador.	Regular	5
