Diagnóstico da Calçada	Qualidade do Serviço	
Endereço: Av. Raja Gabaglia, s/nº	<b>55</b>	<b>C</b>
Data do Registro: 07/11/2019 11:42:44		
Num. Lote CTM: 91000800015

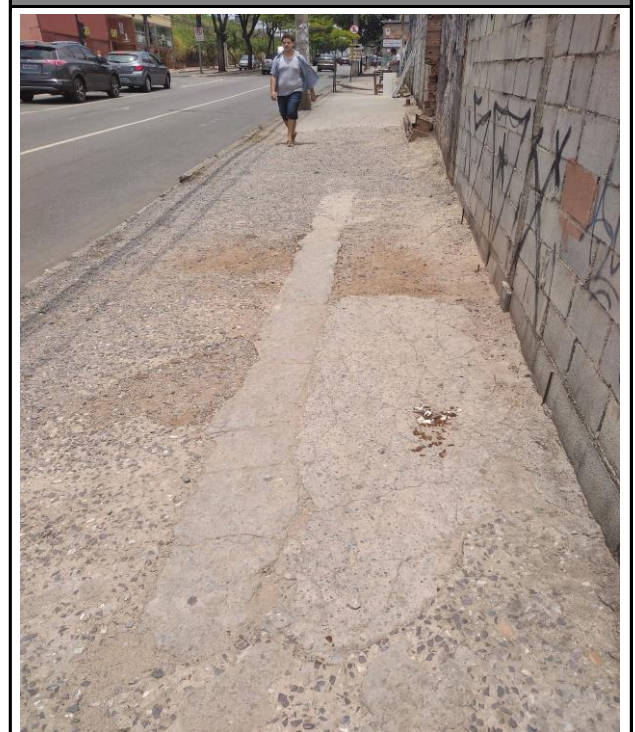
### Foto Geral

ID	Itens Avaliados	Respostas	Nota
P_1	O Mobiliário urbano está dentro da faixa de serviço de 70 cm ?	Sim	-
P_2	Qual a largura livre do Passeio ?	Acima de 1.50 m	10
P_3	Tipo de revestimento da calçada ?	Concreto	10
P_4	Existência de Buracos ?	Poucos	5
P_5	Condições Gerais do Piso e meio-fio da calçada ?	Péssimo	0
P_6	Presença de desniveis ?	Nenhum	10
P_7	Tem rebaixamento de calçada para Pedestre ?	Não	10
P_8	Possui piso tátil ao longo da Calçada ?	Não	-
P_9	A calçada Possui Rebaixamento de Veículos correto ?	N.A	0
P_10	Existência de altura livre menor que 2,10 m ?	Não	-
P_11	O Passeio está no padrão da SMPU ?	Não	0
P_12	A testada possui prática de estacionamento sobre o passeio ?	Não	10
P_13	Existe algum dispositivo de Drenagem sobre a calçada ?	Não	0
P_14	Existe PED em frente a testada ?	Não	-
P_15	Existe FTP em frente a testada ?	Não	-
P_16	Classificação geral da calçada pelo pesquisador.	Ruim	0
